SZLAKIEM LINII MOŁOTOWA

BIULETYN GRUPY BADAWCZEJ KRIEPOST

SCHRONY BOJOWE PASA PRZEŚLANIANIA
W REJONACH UMOCNIONYCH LINII MOŁOTOWA

№ 1

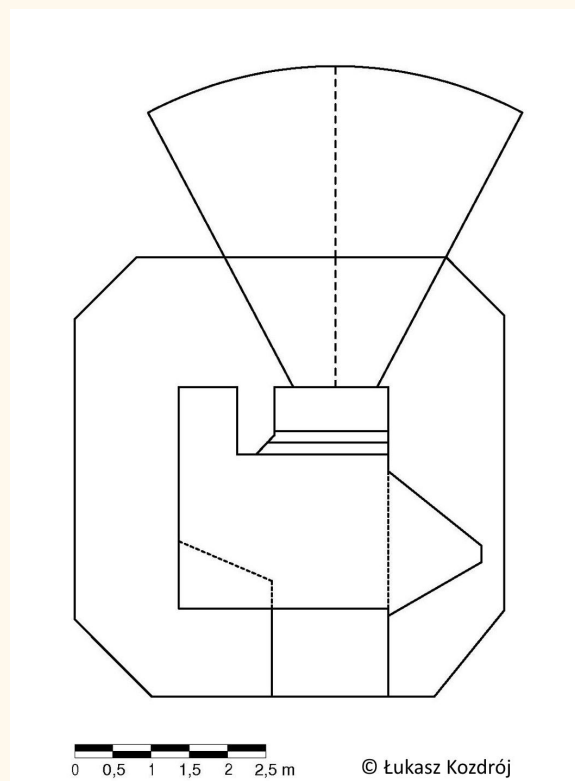
Rys. 1 - ODOT - schron połowy do ognia czołowego dla armaty przeciwpancernej 45 mm, wariant 1

Większość wymienionych powyżej typów posiadała różne warianty, różniące się szczegółami, niekiedy dość wyraźnymi. Z tego powodu sześć głównych typów można dalej podzielić na trzy tuziny wersji połowych schronów bojowych. Tym samym schron połowy do ognia czołowego dla armaty przeciwpancernej 45 mm występuje w kilku wariantach - z prostą tylną ścianą i wąską strzelnicą (na wszystkich rysunkach pokazano sektory ostrzału strzelnic), jak również ze ścianą tylną o ukośnych krawędziach (rys. 1, 2 i 3).

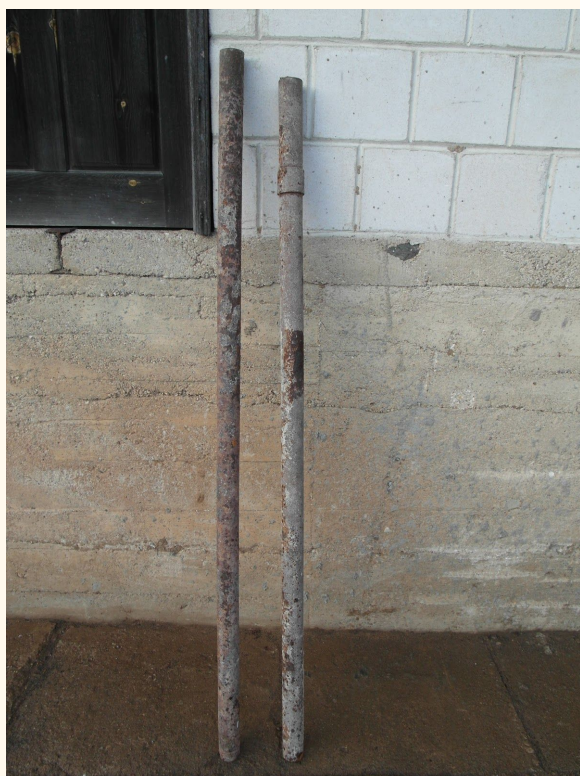
Fragmenty rur zasilających betoniarnię w wodę.

W odległości ok 500 m od betoniarni wykonano ujęcie wody - Sowici do tego celu użyli materiałów wybuchowych. Przy tym ujęciu zamontowano pompę i ułożono rurociąg, który zabezpieczał w wodę betoniarnię. W roku 2011 podczas prac polowych wyorane zostały rury wodociągu, których fragmenty znajdują się obecnie w zbiorach autora.

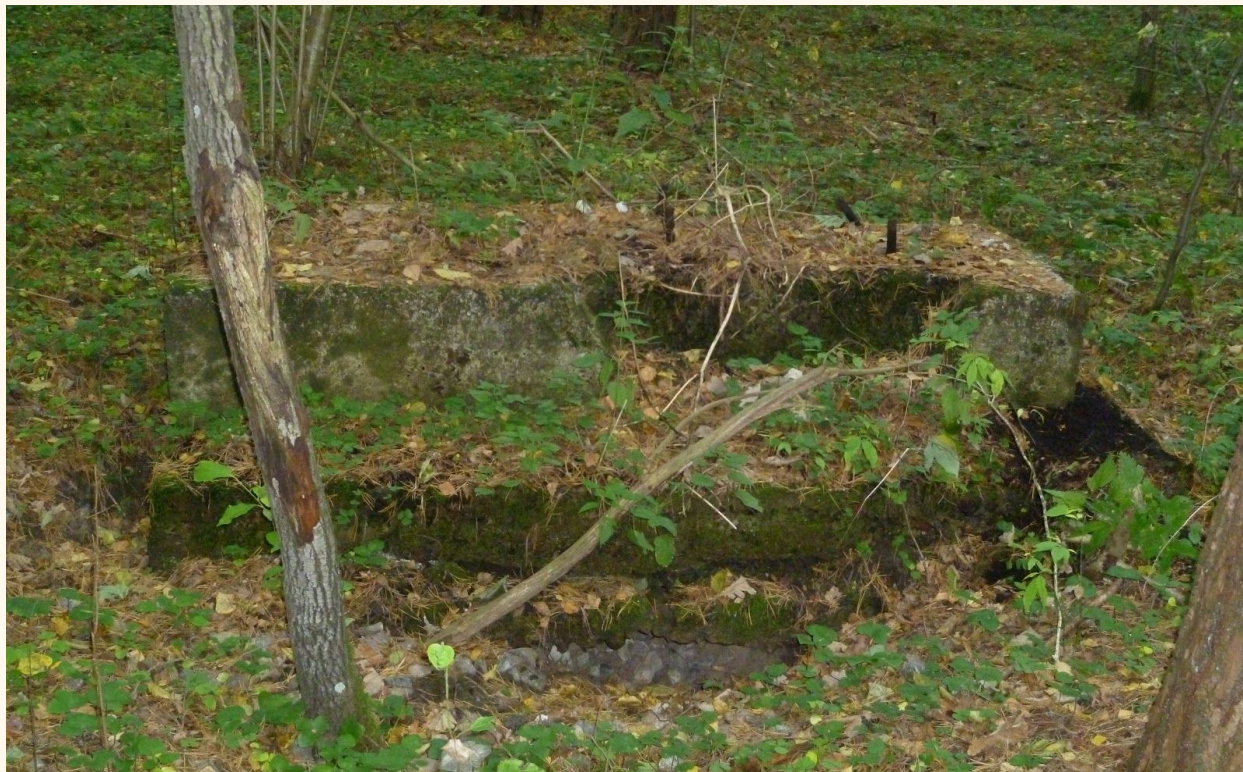
Fundament generatora prądotwórczego zasilającego stolarnię i zbrojarnię. Fot. J. Kułak

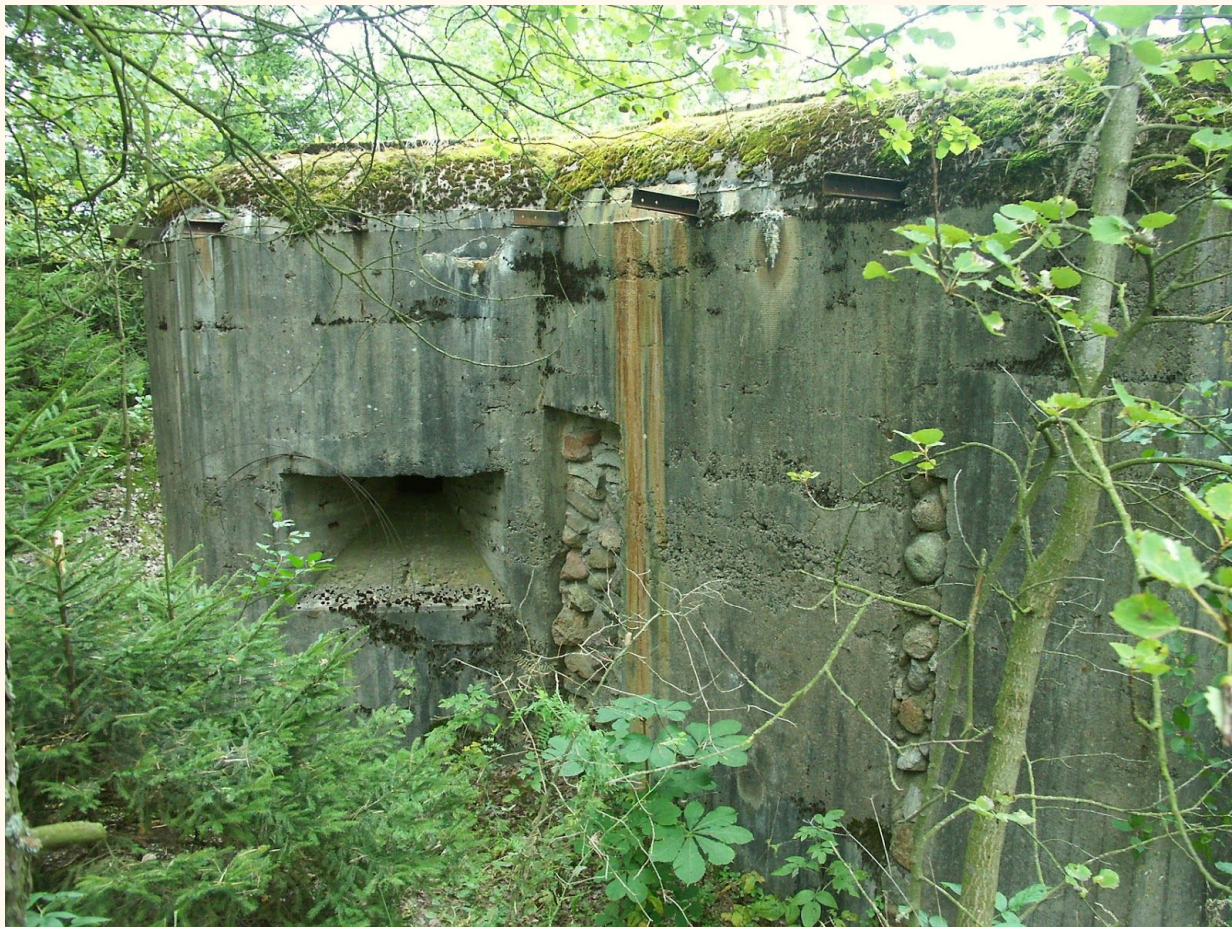
Wygląd schronu 68-HM-01 przed rozpoczęciem renowacji. Widoczne zamurowanie wejścia wykonane w 1953 r. przez żołnierzy LWP. Fot. M. Kozdrój

W roku 1953 Ludowe Wojsko Polskie przeprowadziło prace zabezpieczające schrony przed penetracją przez lokalną społeczność. Również w tym schronie zamurowano wszystkie otwory, pozostawiając na prośbę gospodarza wąskie przejście w jednej ze strzelnic, umożliwiające korzystanie ze studni. Żołnierze LWP wykonali obudowę studni i kołowrót do czerpania wody. Zamontowano także drzwi w ilości 5 sztuk. Były to niemieckie drzwi, które nie bardzo pasowały do otworów w schronie. Rozkuto otwory w ścianach, a drzwi zamontowano bardzo niedbale. Wykonano również poprawki betoniarskie na ścianach i podłodze.

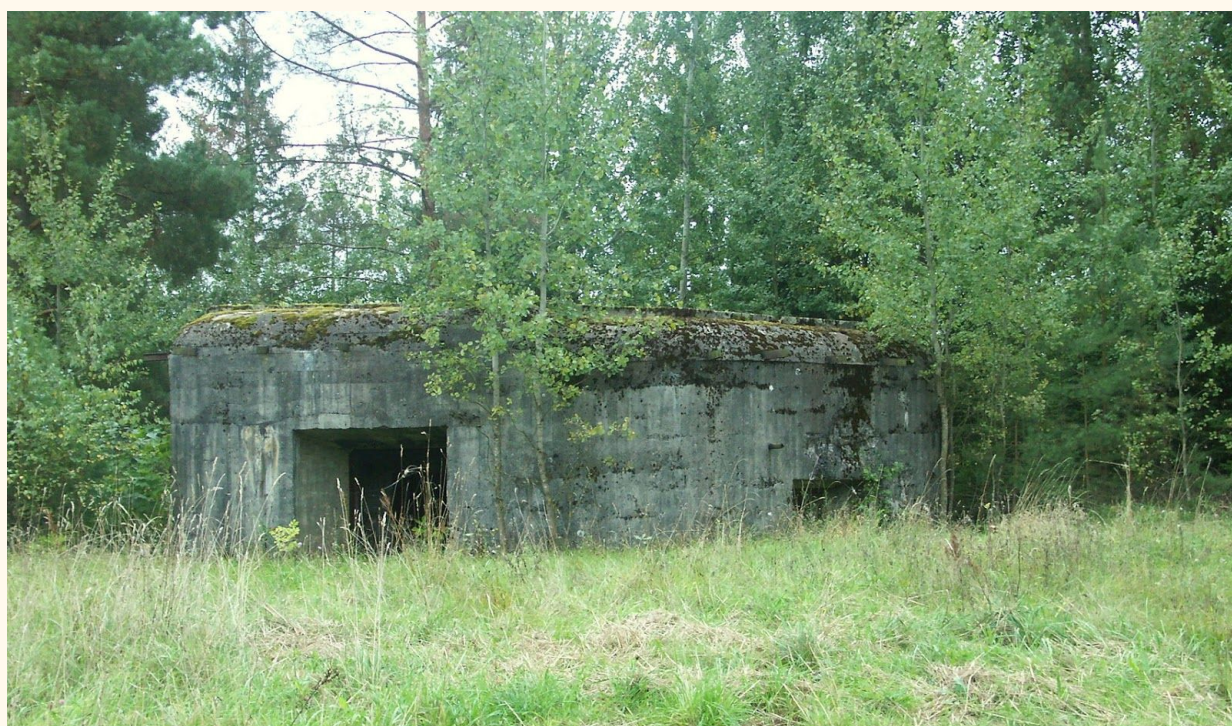
Schron 68-HM-01 przed rozpoczęciem renowacji. Fot. M. Kozdrój

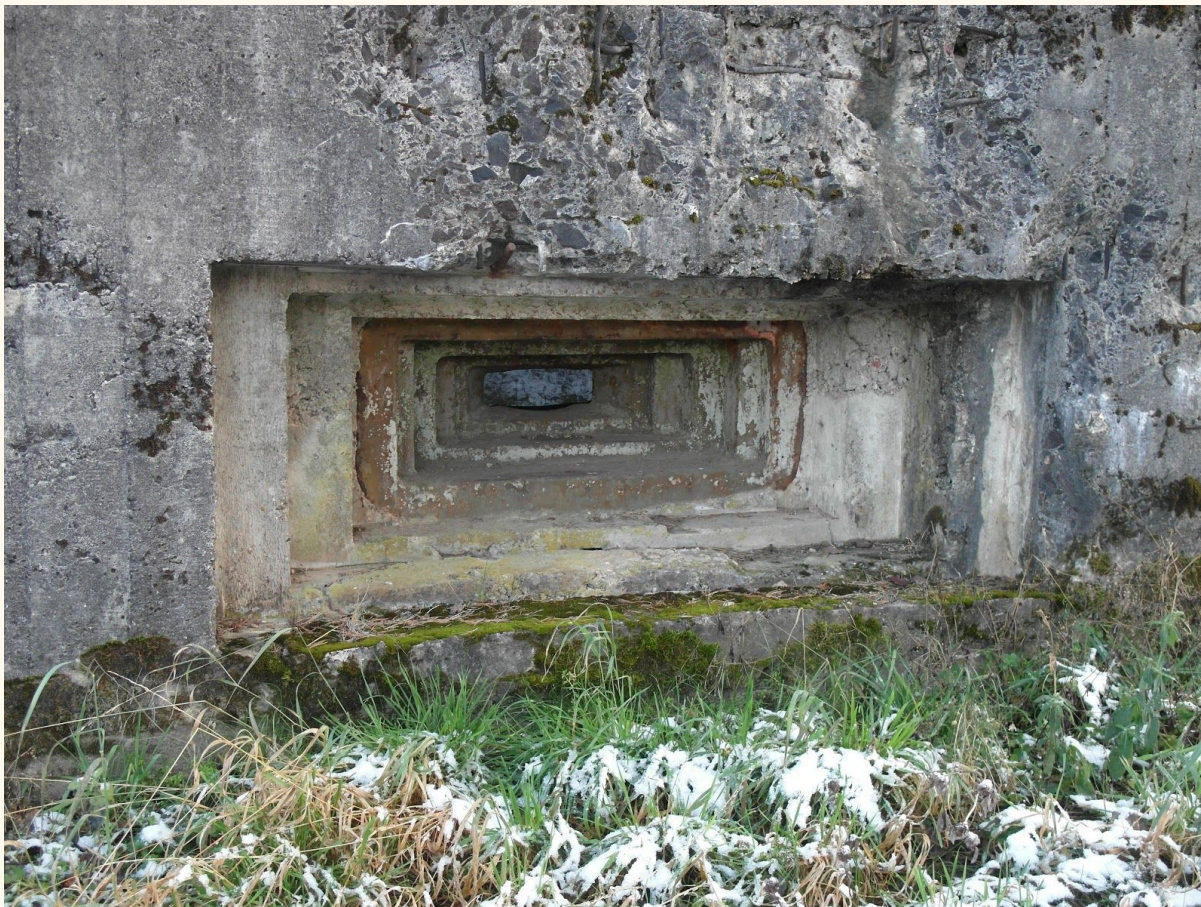
Zachowany pancierz NPS-3. Fot. J. Kulak

Operacja Barbarossa przerwała wszelkie działania związane z budową umocnień na całej Linii Mołotowa. Kilka dni po ataku (22.06.1941) pojawili się żołnierze niemieccy, a wśród nich również żołnierz radziecki, który wcześniej pracował przy budowie schronów na tym odcinku. Oglądali opuszczone schrony, opisywali i wykonywali jakies rysunki. Schron 68-HM-01 właściwie nie posiadał żadnych elementów wyposażenia wnętrza poza pancernym zestawem NPS-3.
