SZLAKIEM LINII MOŁOTOWA

BIULETYN GRUPY BADAWCZEJ KRIEPOST

WĘDRÓWKA
SCHRONU OBSERWACYJNEGO 64-JK-02

№ 2

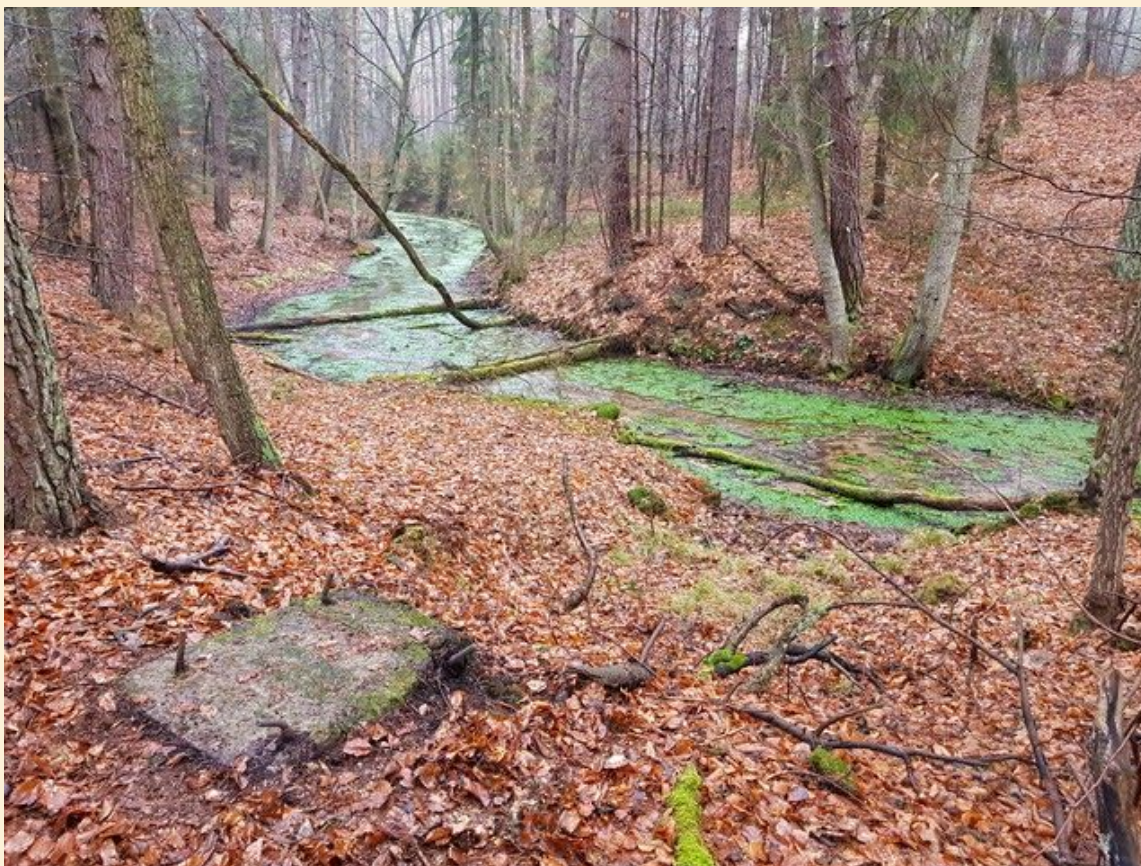
Fundament pompy przy źródle Tanwi. Fot. M. Kozdrój

W terenie, mimo niekorzystnej pogody, weryfikowaliśmy przejścia pomiędzy poszczególnymi schronami, celem optymalnego poprowadzenia trasy szlaku turystycznego. Poprawiliśmy lokalizację kilku punktów w bazie oraz dzięki informacjom od mieszkańców okolicznych wsi zidentyfikowaliśmy miejsce u źródeł rzeki Tanew, gdzie w czasie budowy schronów spiętrzano wody Tanwi, skąd rurami tłoczono ją do zakładu betoniarskiego.

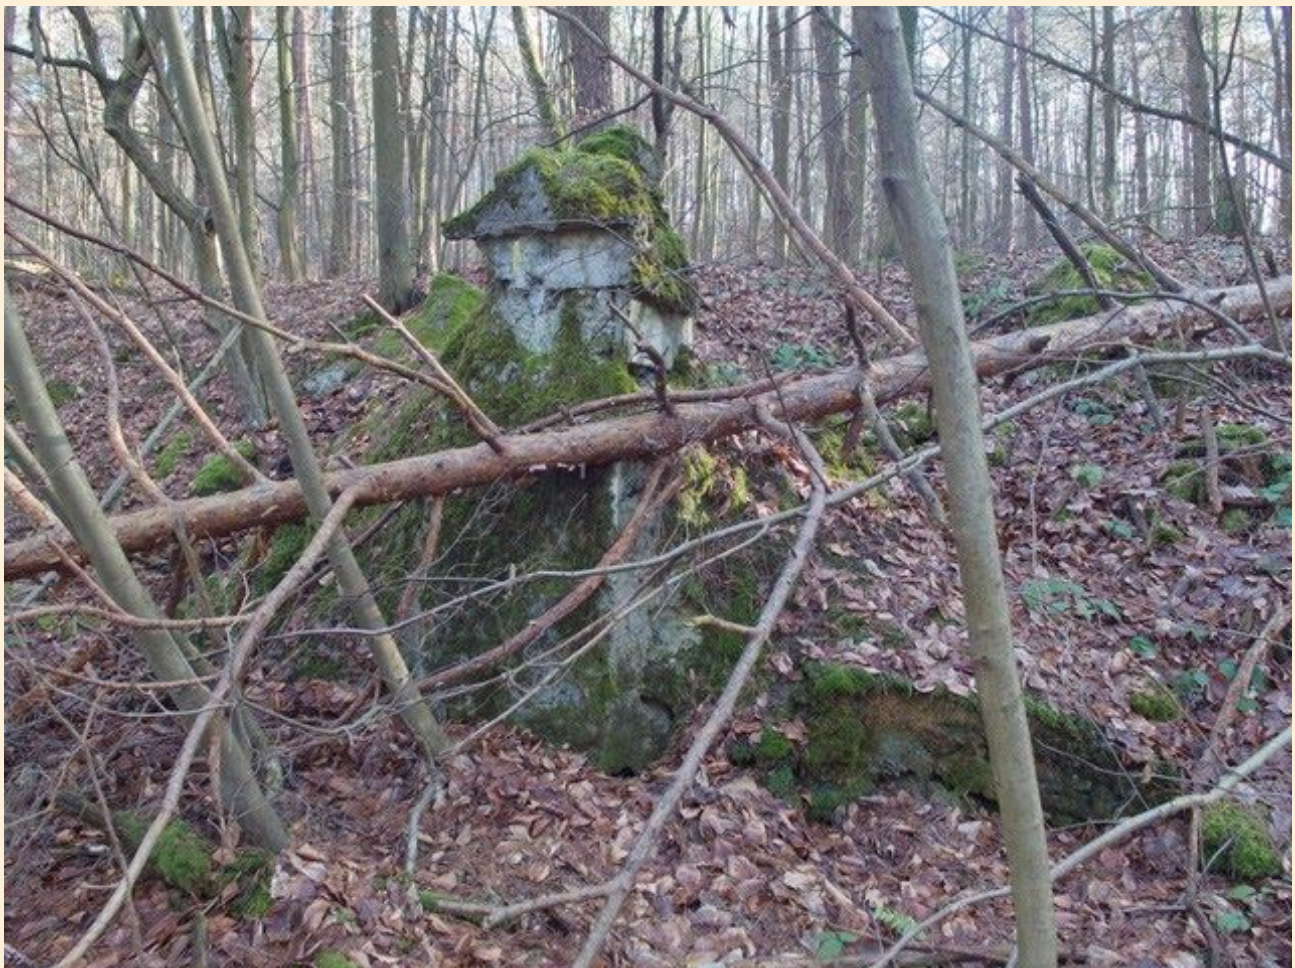
Ruiny betoniarni na Wielkim Dziale. Fot. P. Tymiński

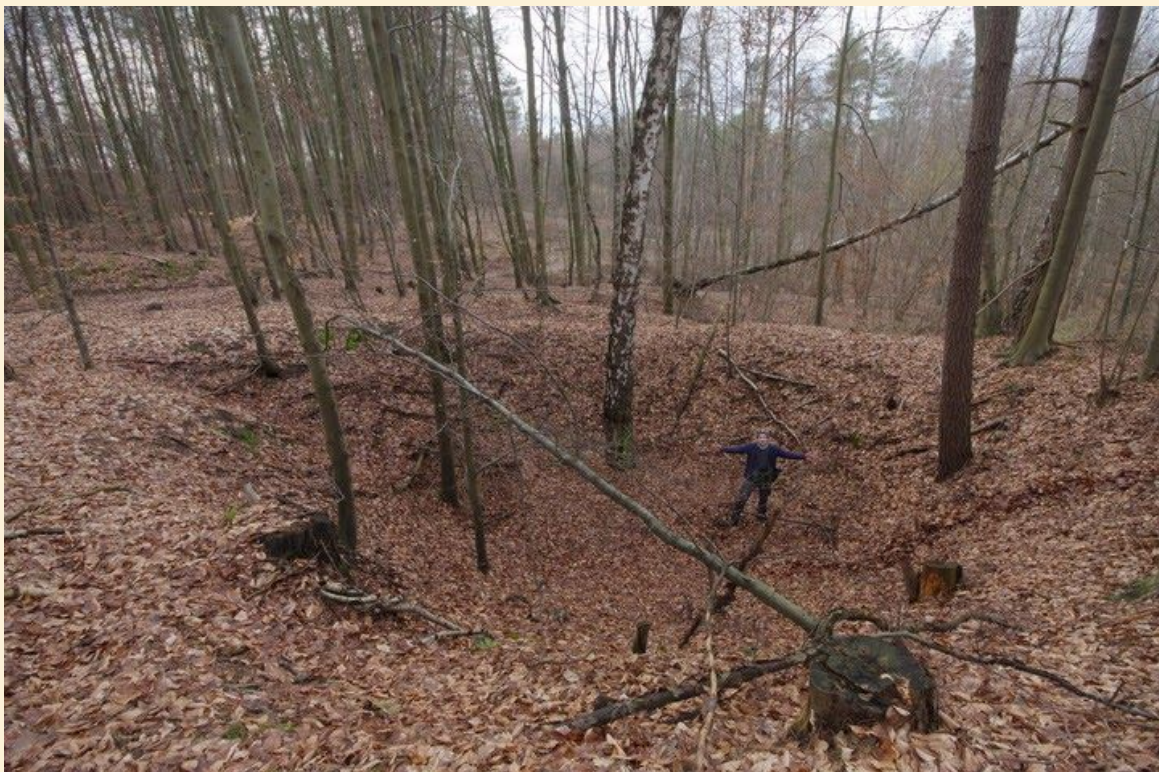
*Jeden z czterech częściowo zachowanych lejów po pociskach z moździerza Karl. W wykopie – Marcin Kozdrój.
Fot. P. Tymiński*

Udało się nam także potwierdzić miejsca upadku pocisków z niemieckiego moździerza oblężniczego Karl kal. 600 mm, który był użyty w czasie szturm na schrony punktu oporu Wielki Dział.

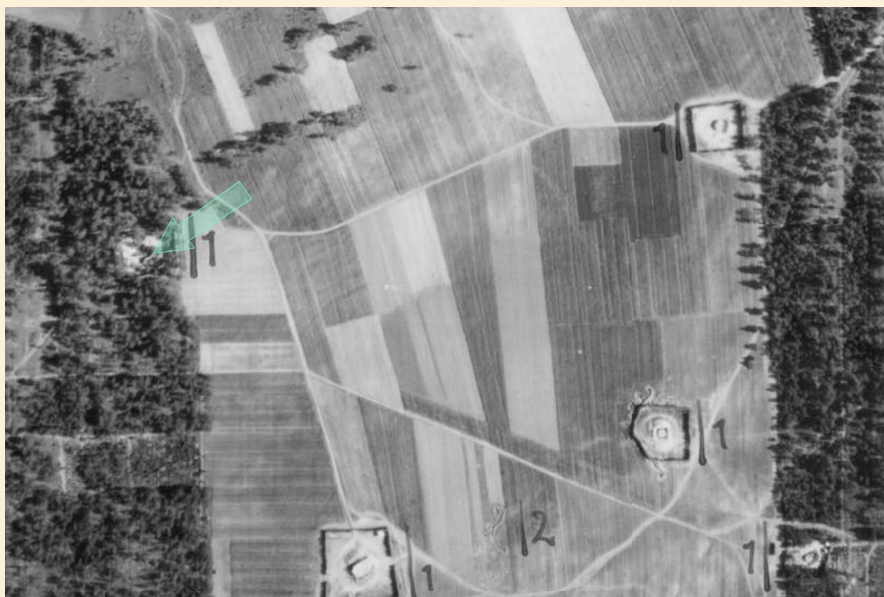
Ryc.1 Przykład korekty położenia wykopu 64-KM-W1, punkt oporu Kamionowo, Zambrowski Rejon Umocniony, na podstawie zdjęcia lotniczego z 1944 roku. Widoczne są także inne obiekty fortyfikacyjne. Zwraca uwagę dobry stan zachowania pozycji pomimo upływu 3 lat od czasu ich budowy. Widoczne są drogi między schronami i prawdopodobnie ogrodzenia placów budowy (źródło: NARA)

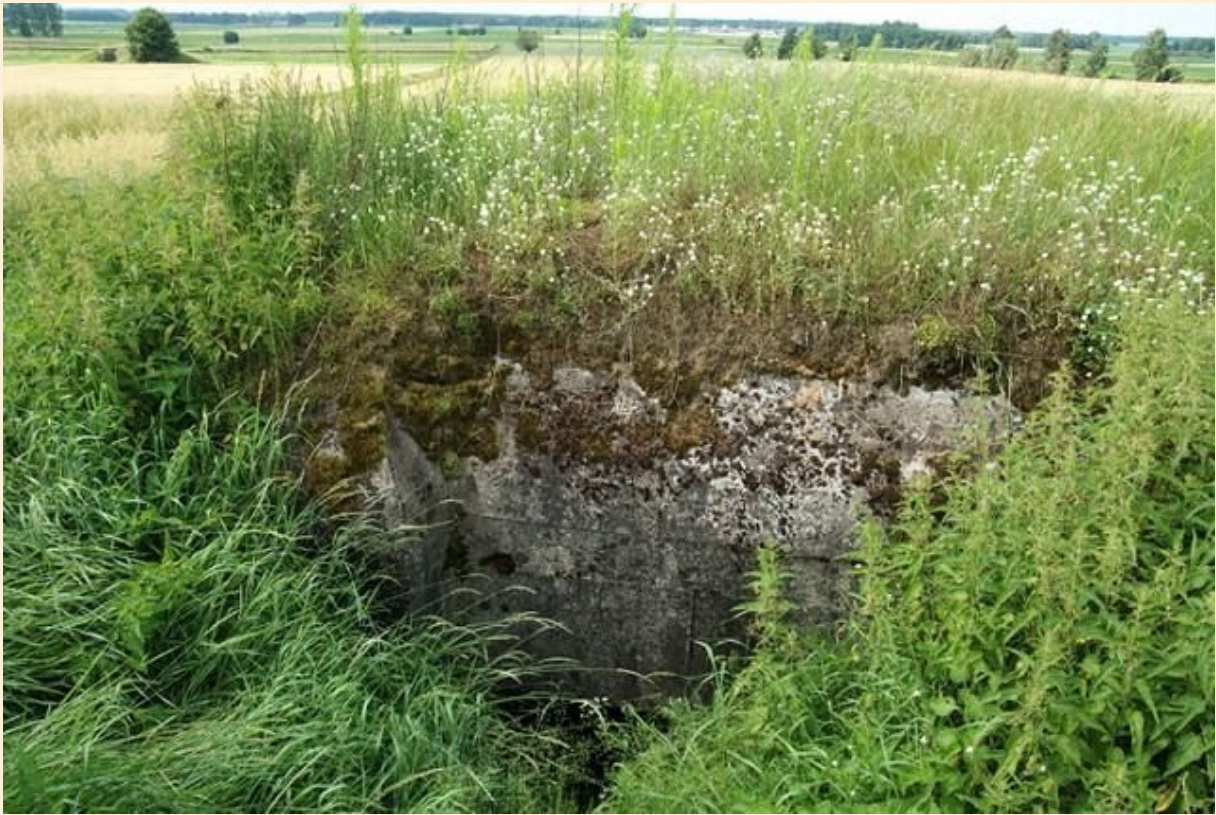
Schron obserwacyjny 64-JK-02, widok od strony wejścia. Stan z 2009 roku. Fot. P. Tymiński

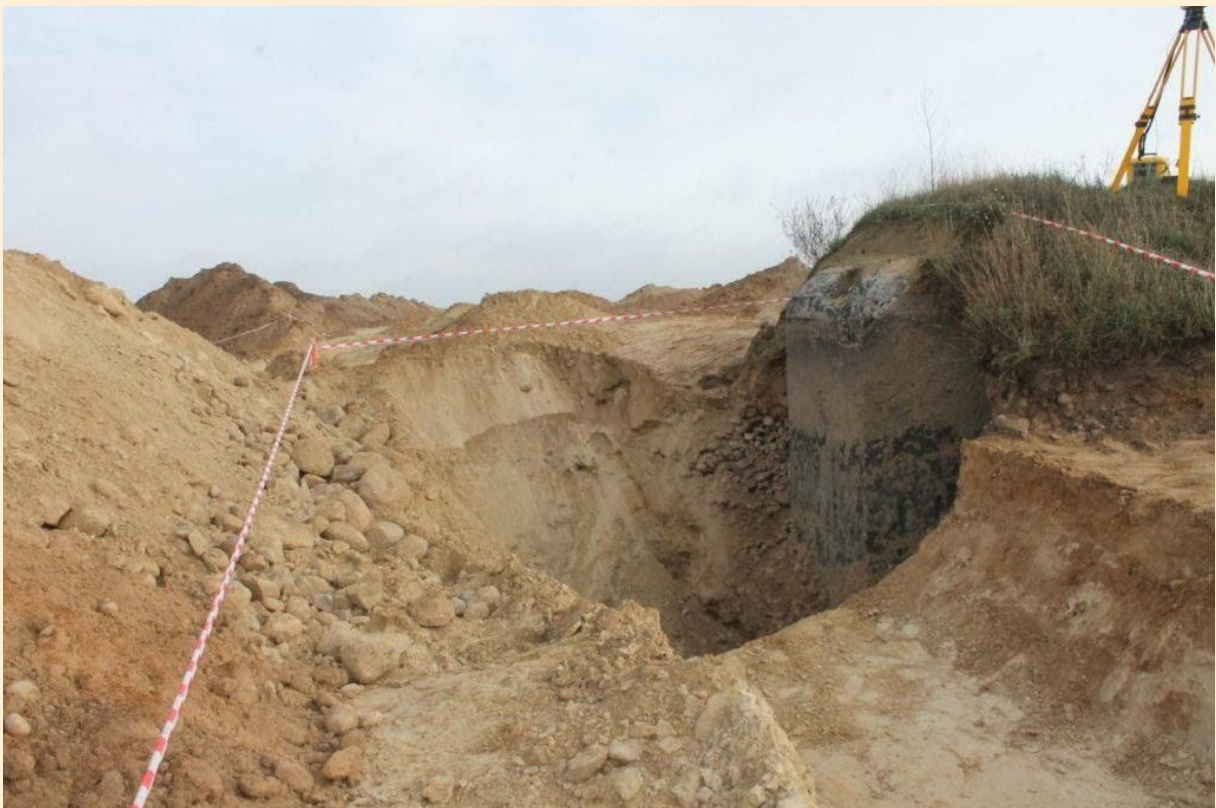
Odstanianie schronu - Inwentaryzacja fotograficzna tydzień 44, 28 X-03 XI 2019. Fot. Polaqua

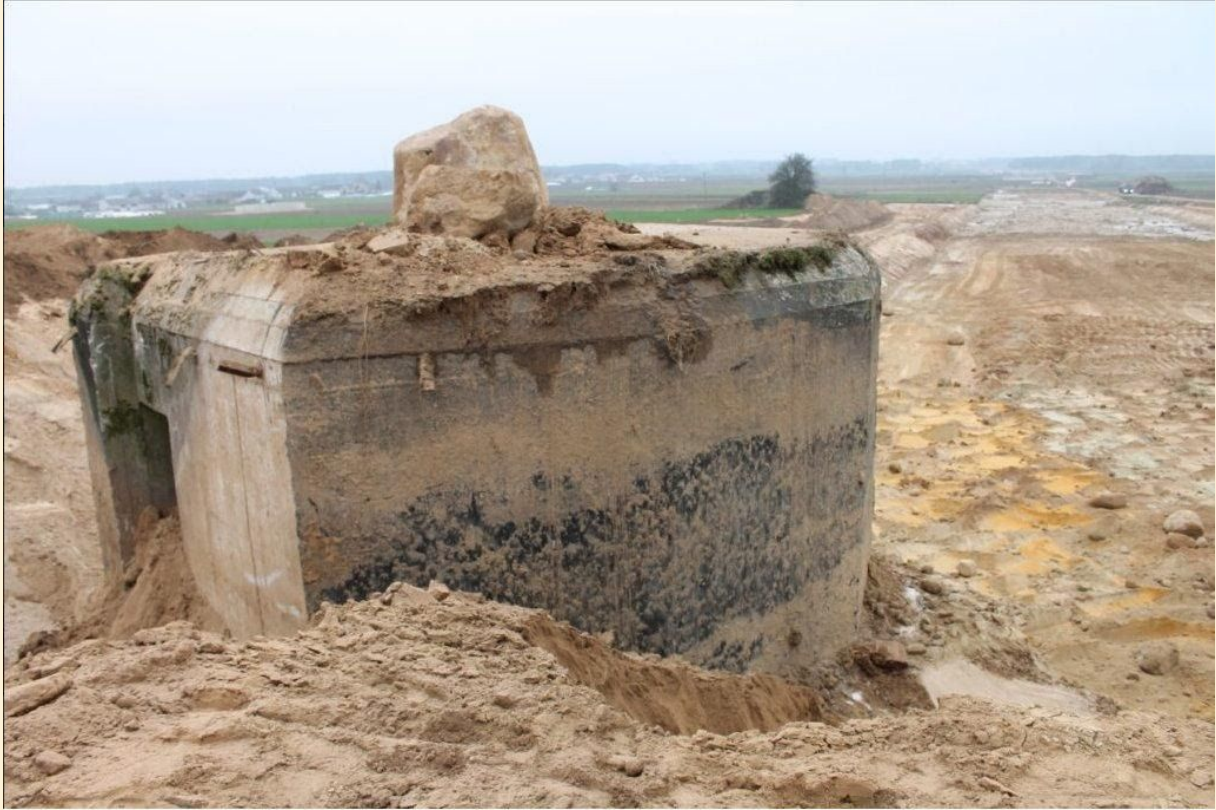
Odslonięty „obserwator” - inwentaryzacja fotograficzna tydzień 47: 18-24 XI 2019. Fot. Polaqua

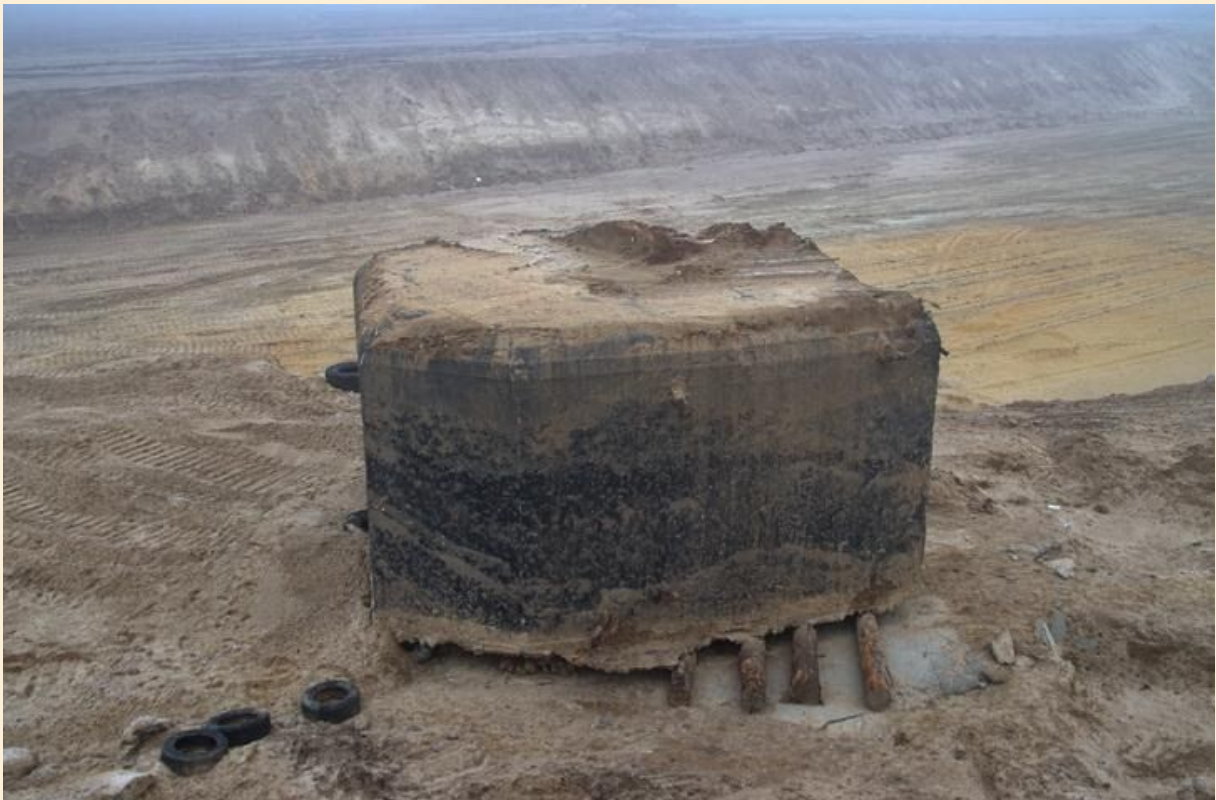
Schron obserwacyjny 64-JK-02 – faza wyjściowa. Fot. P. Tymiąński

Po wykonaniu wykopu do przesunięcia obiektu, planowano początkowo przestawienie schronu poza pas drogi przy wykorzystaniu drewnianych okrągłaków. Ponieważ schron tego typu nie posiada typowego fundamentu (będąc osadzonym głęboko w ziemi jest poniekąd sam dla siebie fundamentem), na etapie wstępnych prac betoniarskich przy jego budowie wykonuje się prostą betonową wylewkę z domieszką zwykłych kamieni polnych, wzmocnioną najczęściej cienką warstwą betonu z twardym kruszywem. Okazało się, że to właśnie owe najzwyczajniejsze kamienie, tworzące nierówną powierzchnię od spodu obiektu, stanowiły największy problem, albowiem podczas przesuwania działały niczym kliny, skutecznie rozłupując okrągłaki i w efekcie blokując wszelki ruch.

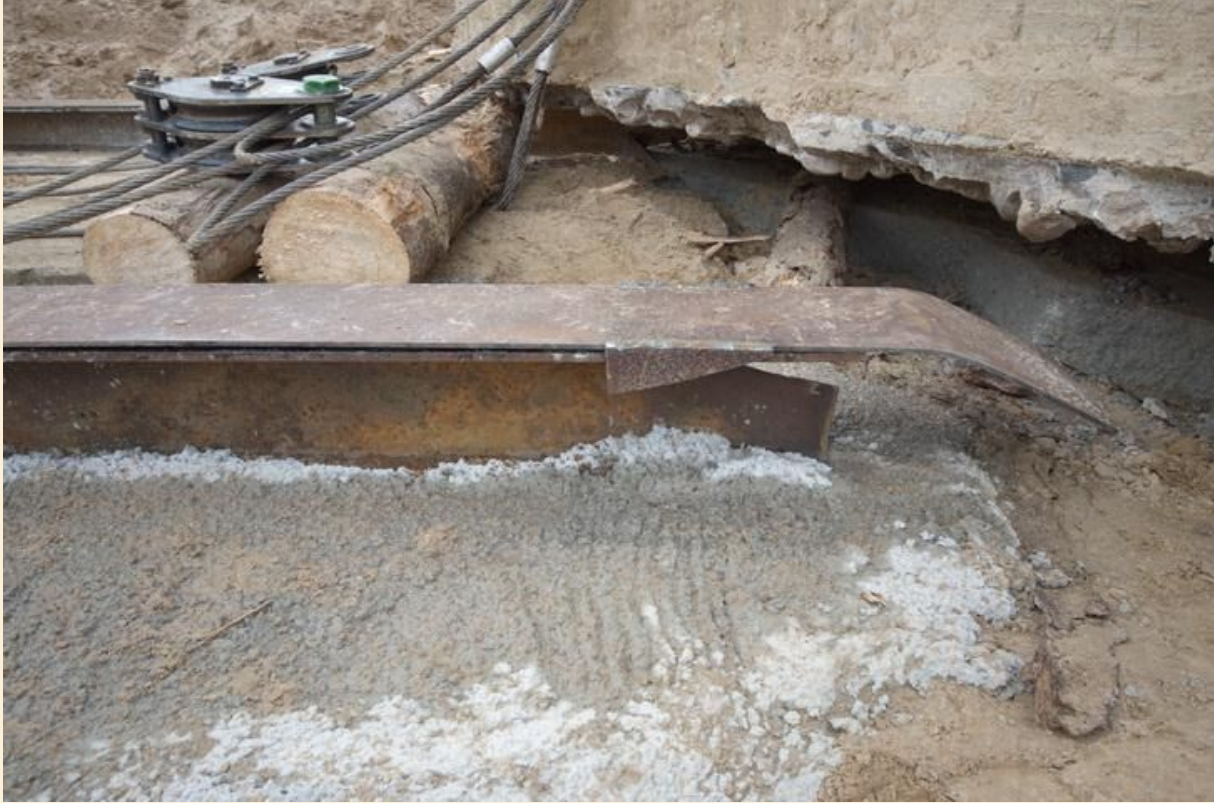
Przesuwne płozy na szynie, osadzonej w betonowej wylewce. Fot. P. Tymiński

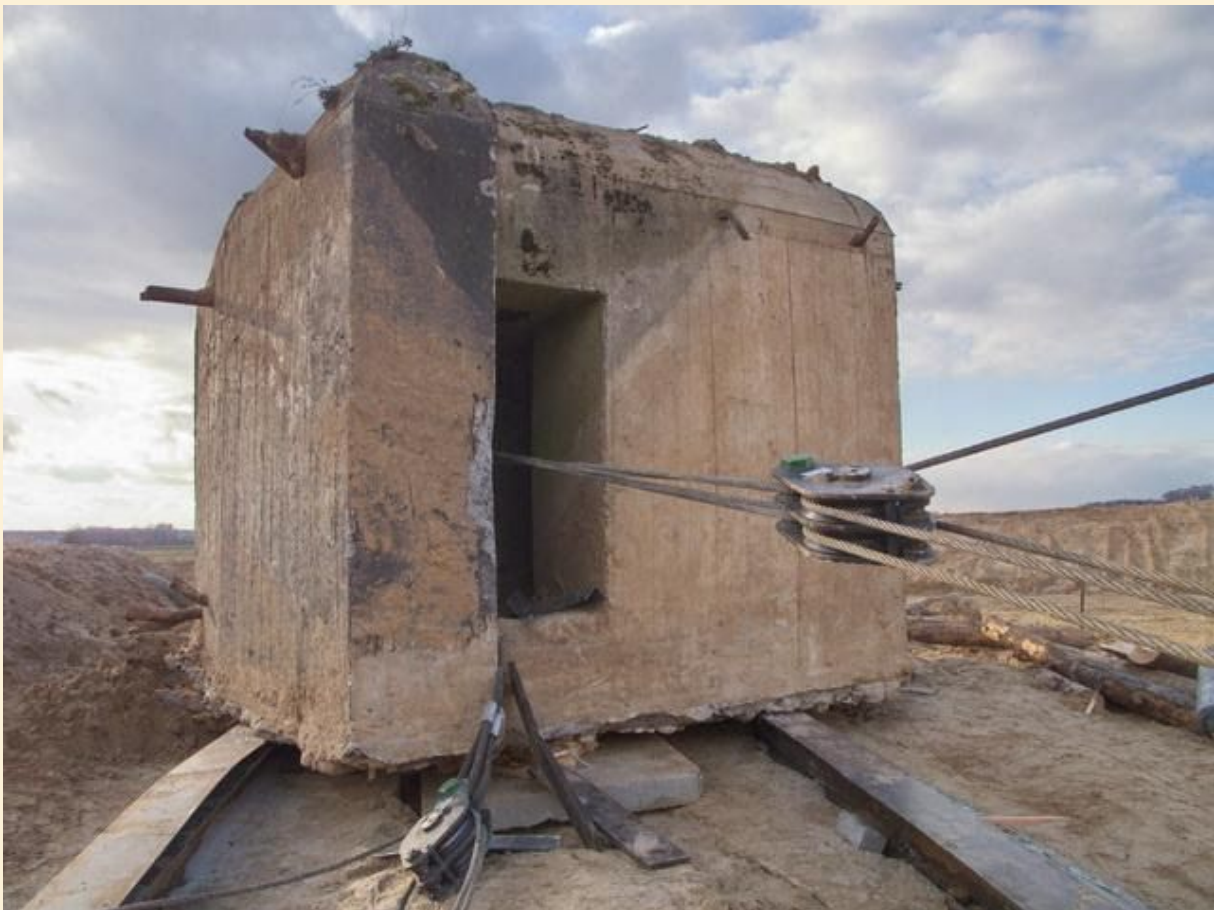
Ruszy czy nie ruszy? Schron obserwacyjny przygotowany do podróży. Fot. P. Tymiński

W takiej sytuacji jedynym wyjściem było odwołanie się do sprawdzonych sposobów, przypominających poniekąd metody egipskich budowniczych piramid. Przed schronem, w stronę jego planowanego ruchu, wykonano betonową wylewkę, w której osadzono szyny. Następnie nałożono na nie specjalnie zespawane w tym celu ruchome płozy, na które planowano wciągnąć obiekt tak, aby płozy, dociśnięte schronem, przesuwały się po szynach. Aby zmniejszyć opór, przestrzeń pomiędzy płozami i szynami na bieżąco smarowano.

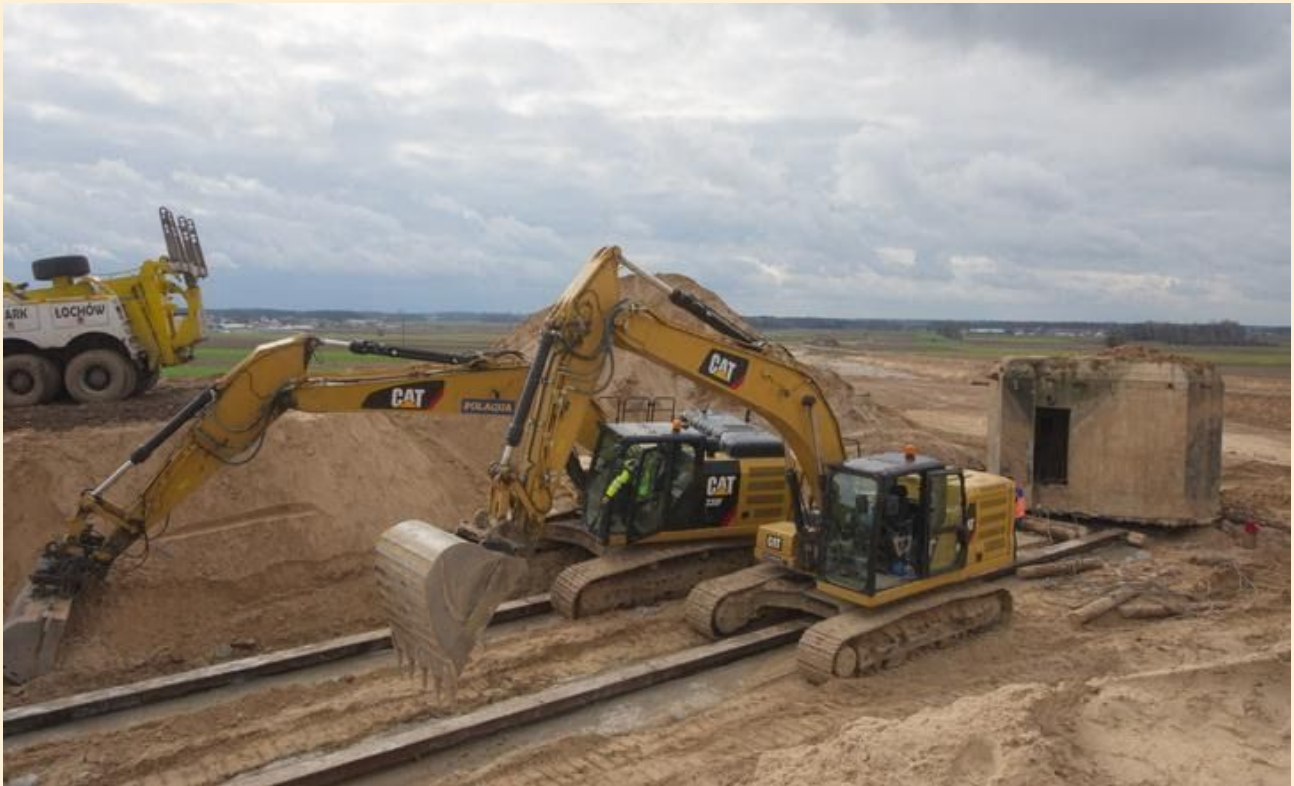
*Koparki gąsienicowe CAT – „kotwice” dla schronu w wykopie.
Z lewej widoczny jeden z holowników drogowych. Fot. P. Tymiński*

Ponieważ opór i siła tarcia płozy w wypadku obiektu o wadze ok 230 ton są trudne do oszacowania, mogła zaistnieć okoliczność, iż to nie holowniki pociągną „obserwatora”, a „obserwator” holowniki... Dlatego też, wykorzystując wspomniane już zblocza, zastosowano dodatkowe zakotwiczenie w postaci dwóch koparek gąsienicowych CAT, ustawionych obok siebie na dnie wykopu i porządnie wczepionych w ziemię swoimi łyżkami. Dodatkowym i, jak się okazało niezbędnym, wsparciem całego zespołu była spycharka gąsienicowa CAT z podniesionym kołem napędowym, pchająca schron od tyłu.

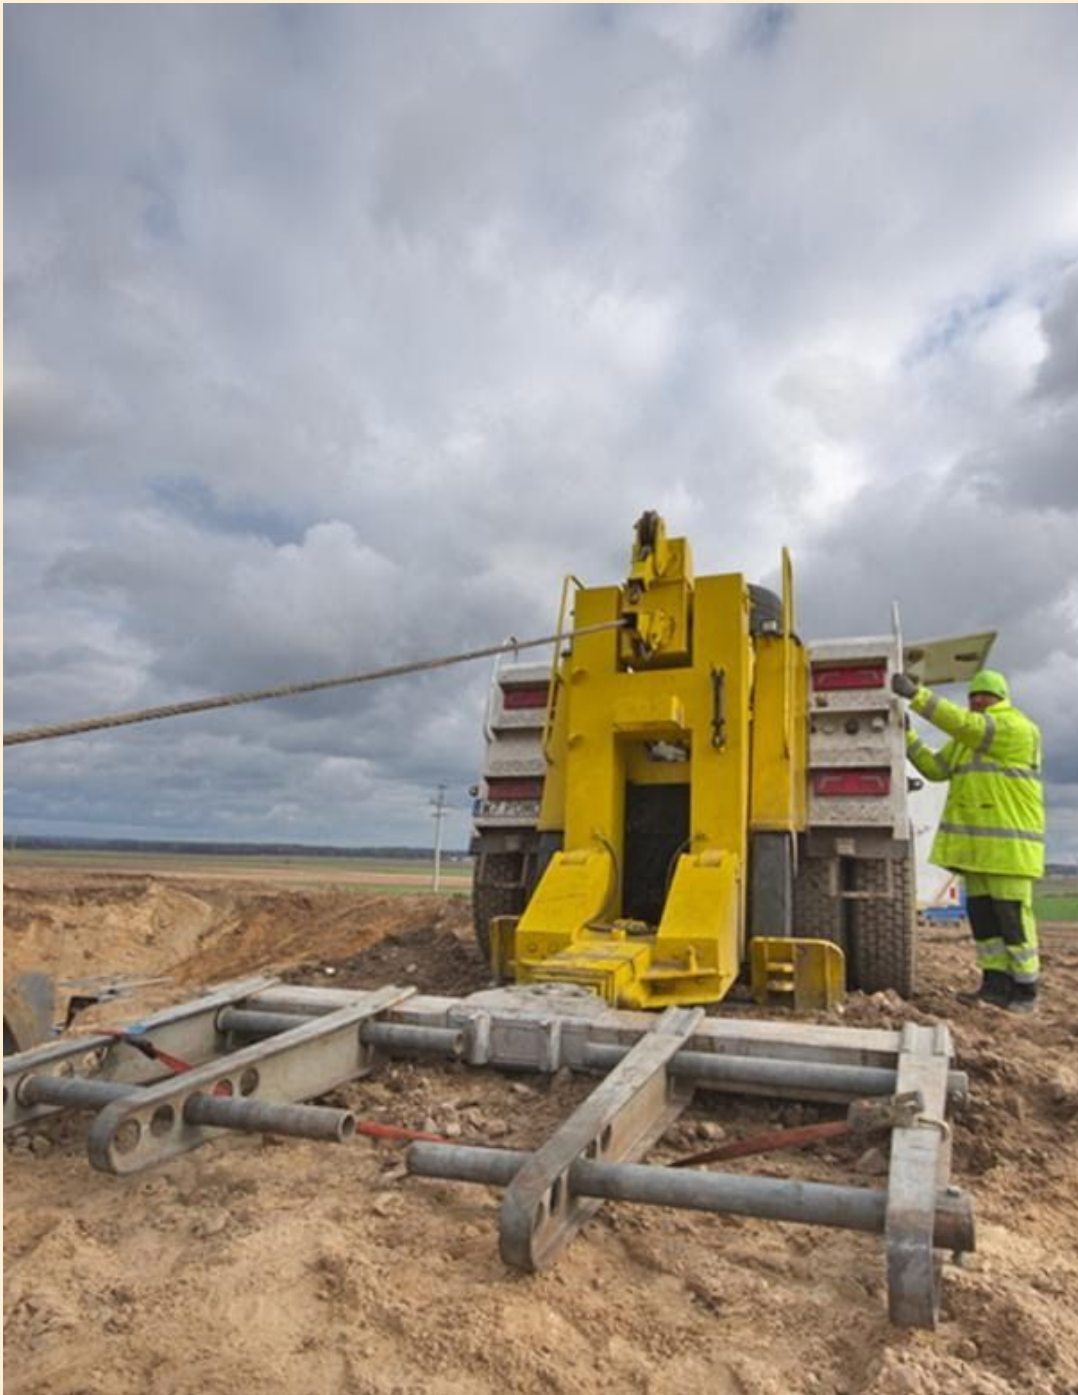
Holownik drogowy w położeniu roboczym, dodatkowo ustabilizowany własnym podnośnikiem. Fot. P. Tymiński

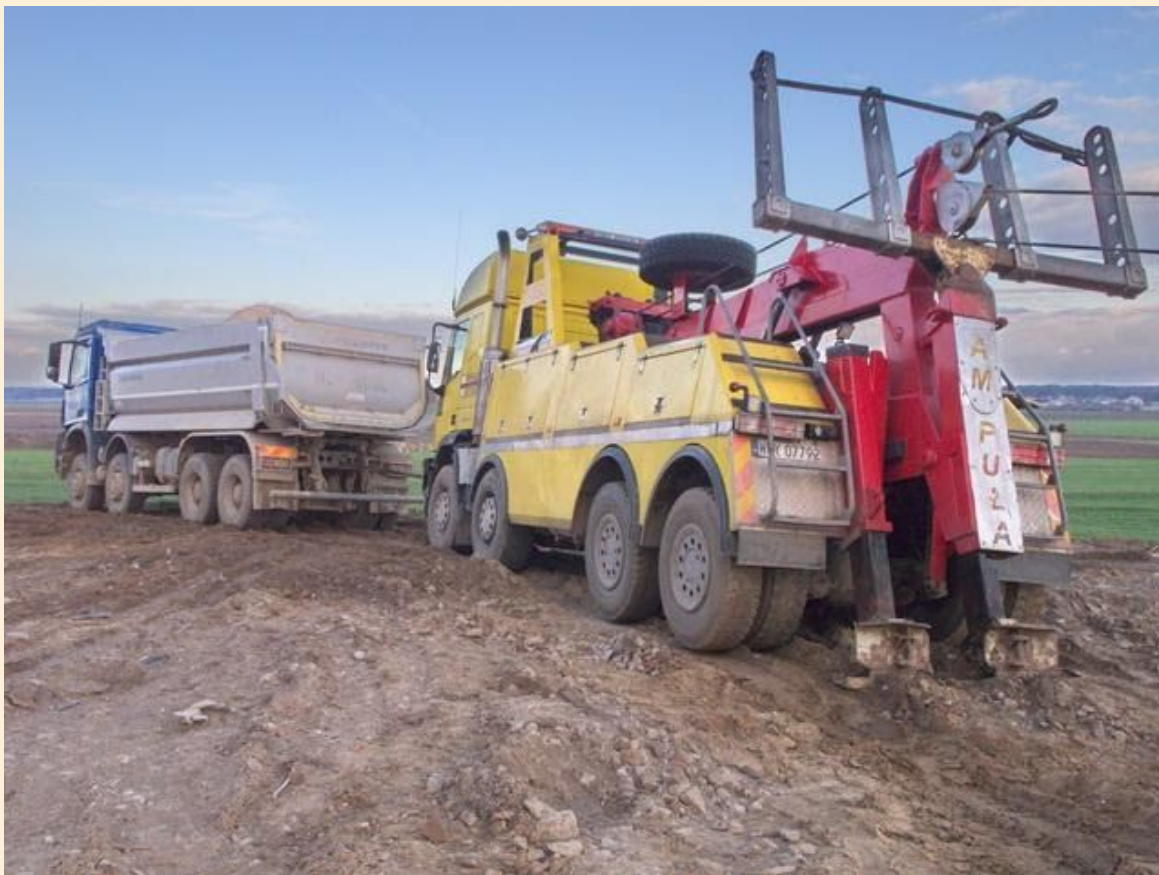
Holownik drogowy dociążony wywrotką. Fot. P. Tymiński

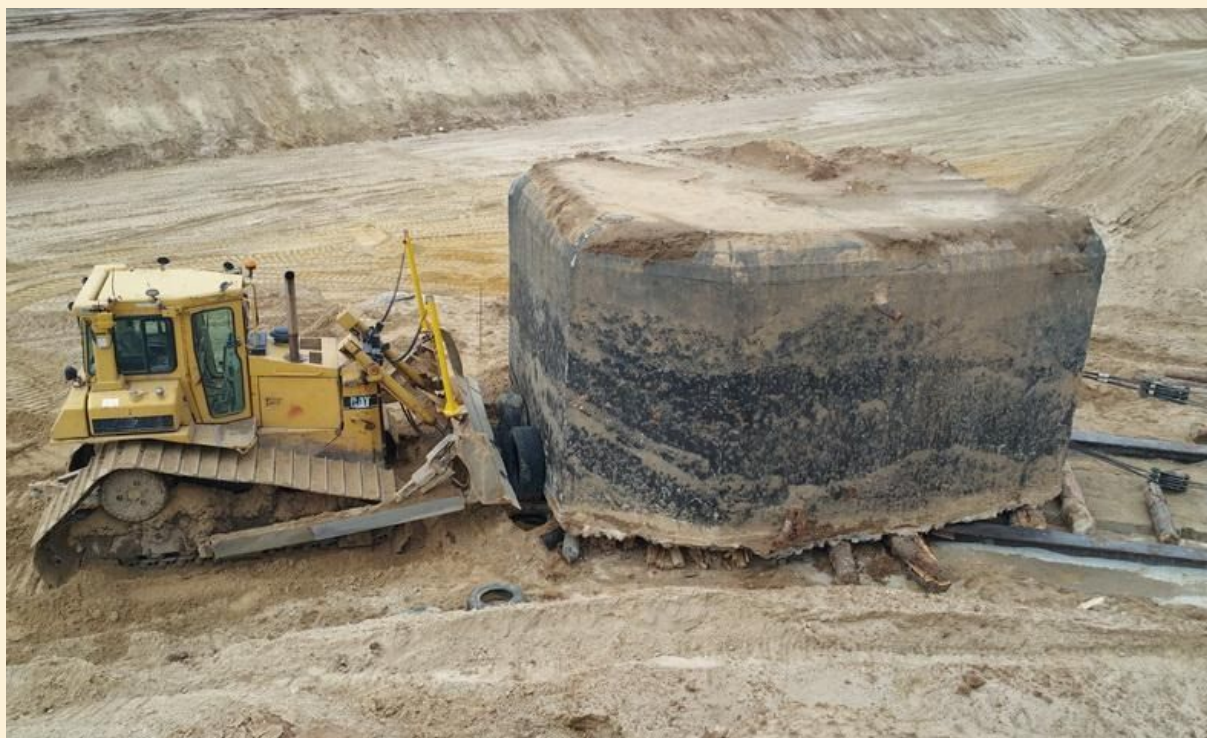
Spycharka gąsienicowa CAT – odtylna siła wspomagająca. Fot. P. Tymiński

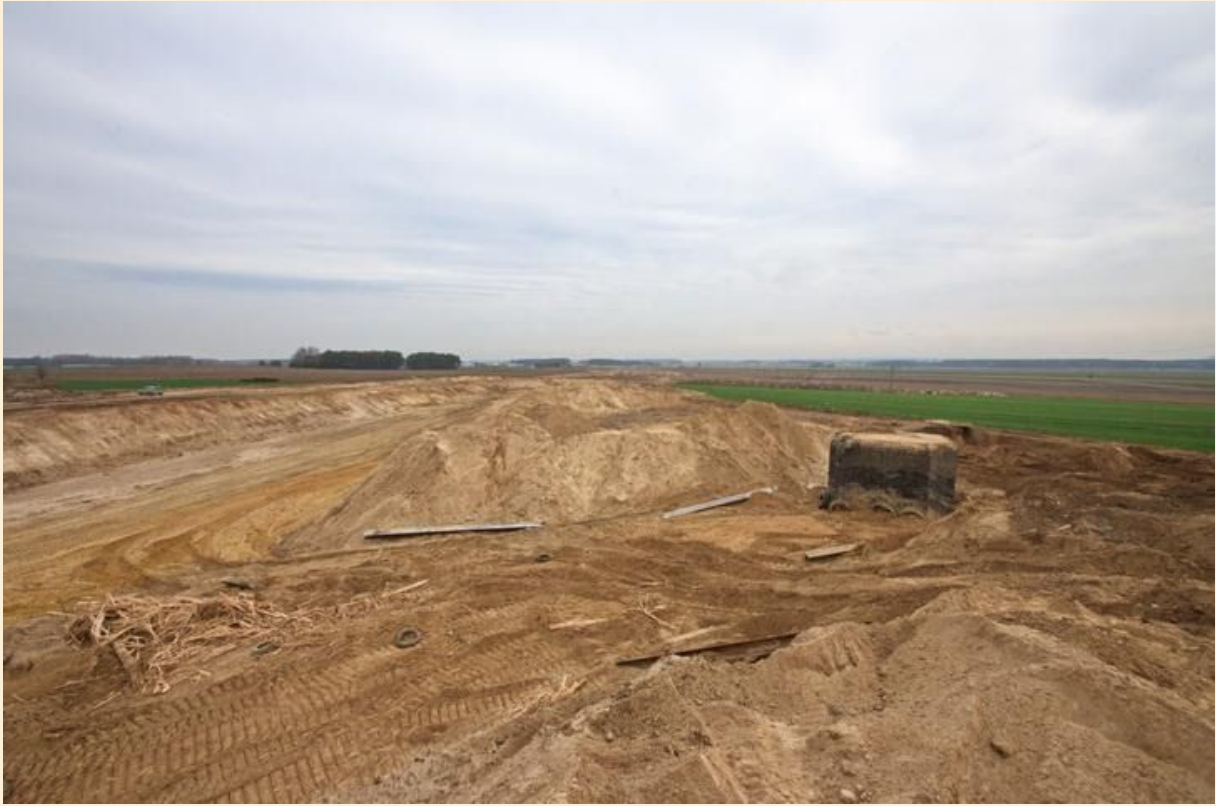
Efekt końcowy – schron obserwacyjny odsunięty od pasa drogi. W wykopie widoczne zdemontowane szyny, po których przesuwano obiekt. Z lewej strony kadru sterta rozłupanych na drzazgi okrąglaków, po których początkowo próbowano przesuwac schron. Fot. P. Tymiński

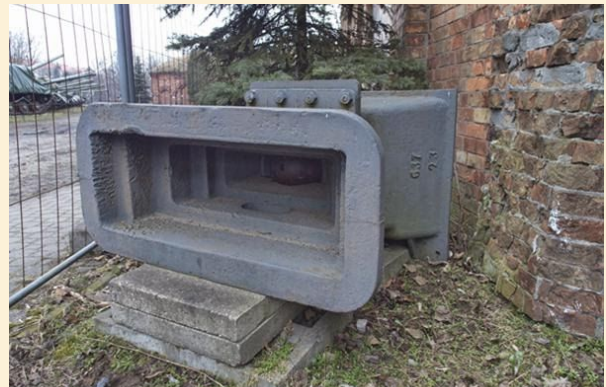
Widok od przodu na pancierz skrzyniowy zestawu NPS-3 ze zbiorów Muzeum Wojska Polskiego w Warszawie, Oddział Muzeum Polskiej Techniki Wojskowej. Fot. P. Tymiński

Zestaw NPS-3 - ciężki karabin maszynowy systemu Maxim wz. 10/30, kal. 7,62 mm na lawecie fortecznej - podstawowe uzbrojenie schronów wieloizbowych, masowo stosowane w każdym znanym punkcie oporu Linii Mołotowa.

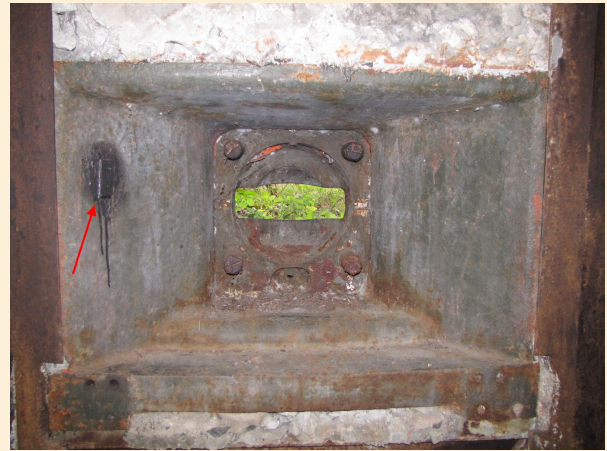
Pancerz NPS-3 ze wskazanym miejscem montażu tabliczki znamionowej (Zawod №92).

Tabliczki znamionowe pancerzy NPS-3 pochodzących z zakładu nr 92 mocowane były pionowo po lewej wewnętrznej stronie skrzyni pancerza, dwoma podłużnymi spawami na krótszych bokach tabliczki. Wymiary tabliczki to 72 x 28,5 x 3,5 mm.

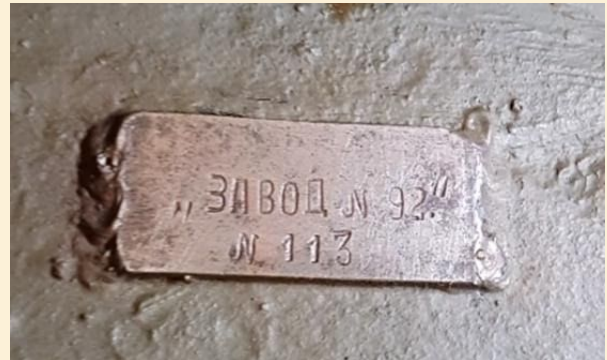
Tabliczka znamionowa pancerza NPS-3 produkcji Zавод №92. Brak oznaczeń kontroli jakości, czy brygad produkcyjnych.

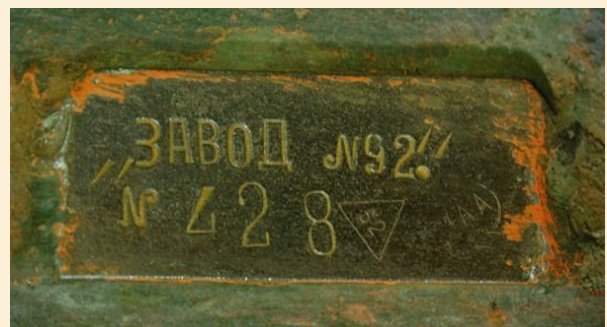
Tabliczka znamionowa pancerza NPS-3 produkcji Zавод №92. Tym razem oznaczenia kontroli jakości/ numeracji brygad naniesiono.

Standardowo na tabliczce znamionowej swoje stemple odbijali także kontrolerzy jakości lub oznaczano w tej sposób, przez którą brygadę dany egzemplarz był wykonany (np. litery AA w kółku, i numery 39,49, 42, 52 lub 53 w trójkącie).

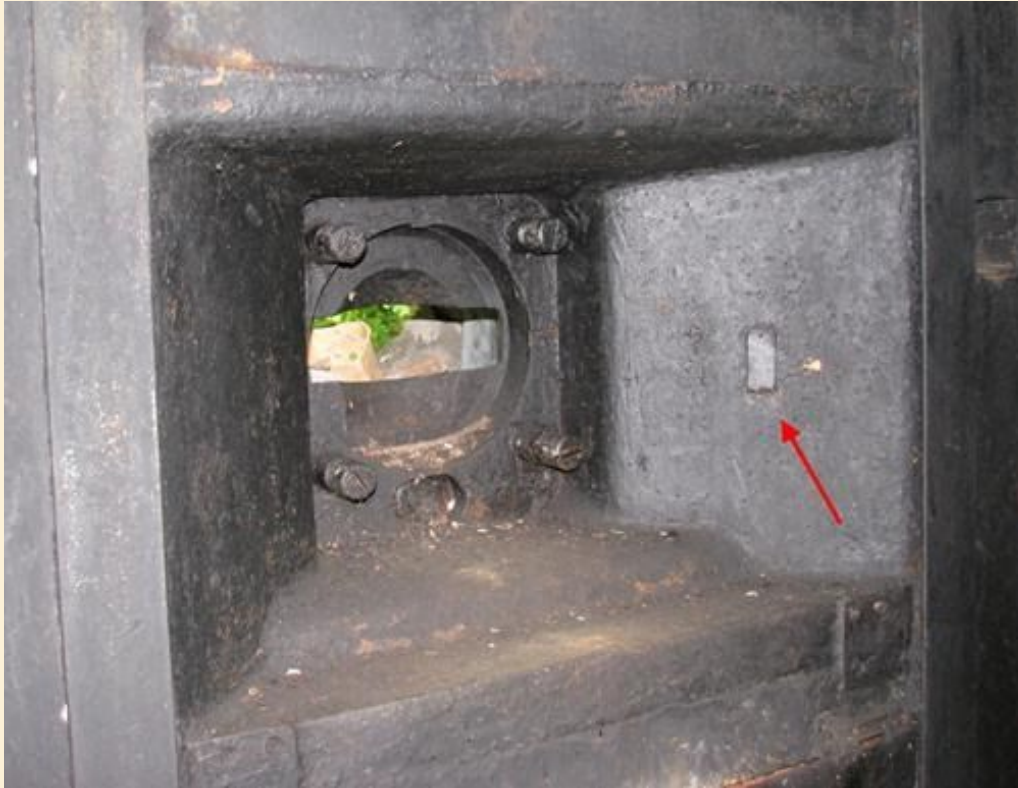
*Pancerz NPS-3 ze wskazanym miejscem montażu tabliczki znamionowej (Zasod №92). Rok 1940.
Fot. K.Jankus*

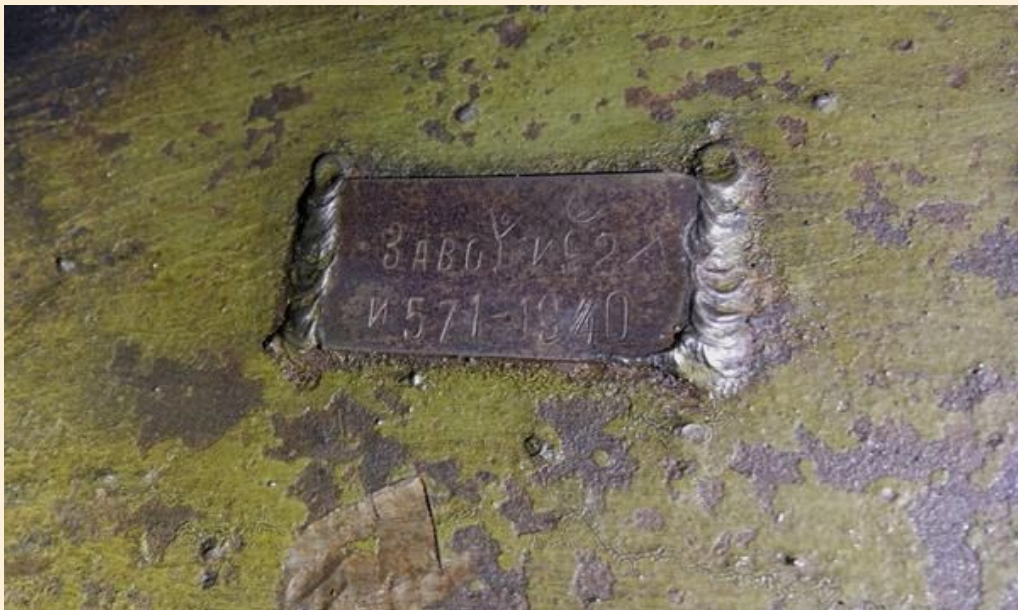
Tabliczka znamionowa pancerza NPS-3 produkcji Zasod №92 z oznaczonym rokiem produkcji. Zwraca uwagę zachowana oryginalna oliwkowa farba, którą fabrycznie pokrywano pancerze NPS-3. Fot. K. Jankus

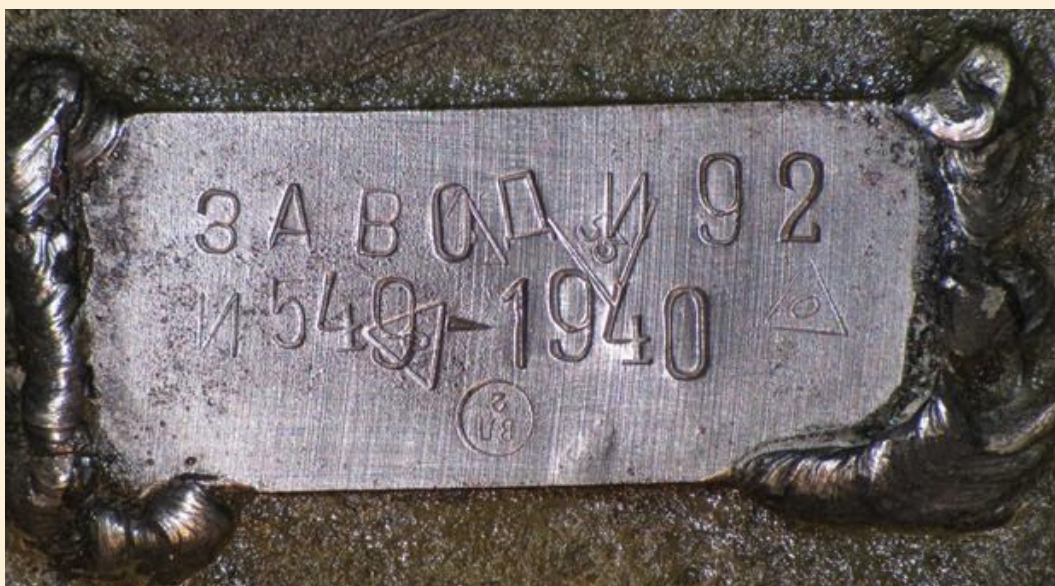
Inny egzemplarz tabliczki znamionowej pancerza NPS-3 produkcji Завод №92 z oznaczonym rokiem produkcji 1940. Fot. K. Jankus

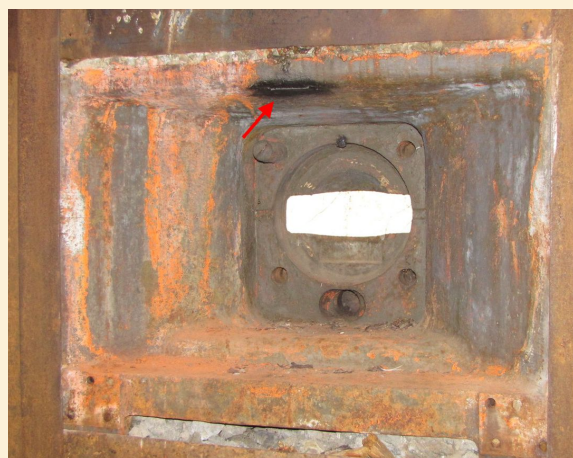
Pancerz NPS-3 ze wskazanym miejscem montażu tabliczki znamionowej „Серп и Молот - Москва”. Konserwacja tabliczki wykonana przez Grupę Badawczą Kriepost. Fot. M. Kozdrój.

Na tabliczce znamionowej po lewej stronie wybijano logo z nazwą zakładu, zaś po prawej stronie numer seryjny pancerza.

Pancerze NPS-3 wyprodukowane w zakładach Sierp i Młot w 1941 r. znakowano także rokiem produkcji, przy czym numer seryjny pancerza powędrował na lewą stronę tabliczki, rok produkcji umieszczano po prawej stronie, a logo zakładu przesunięto na środek.

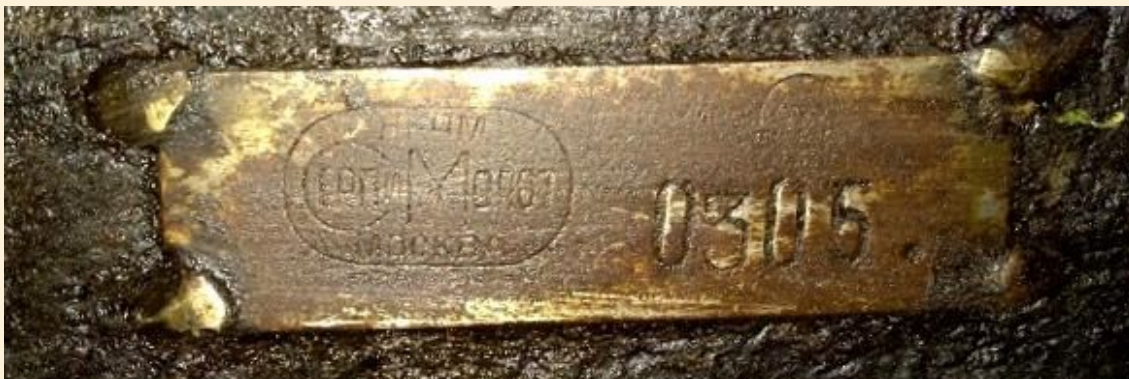
Fot. 9. "Sierp i Młot" - standardowa tabliczka znamionowa pancerza NPS-3: po lewej logo zakładu, po prawej numer seryjny pancerza. Fot. M. Kozak.

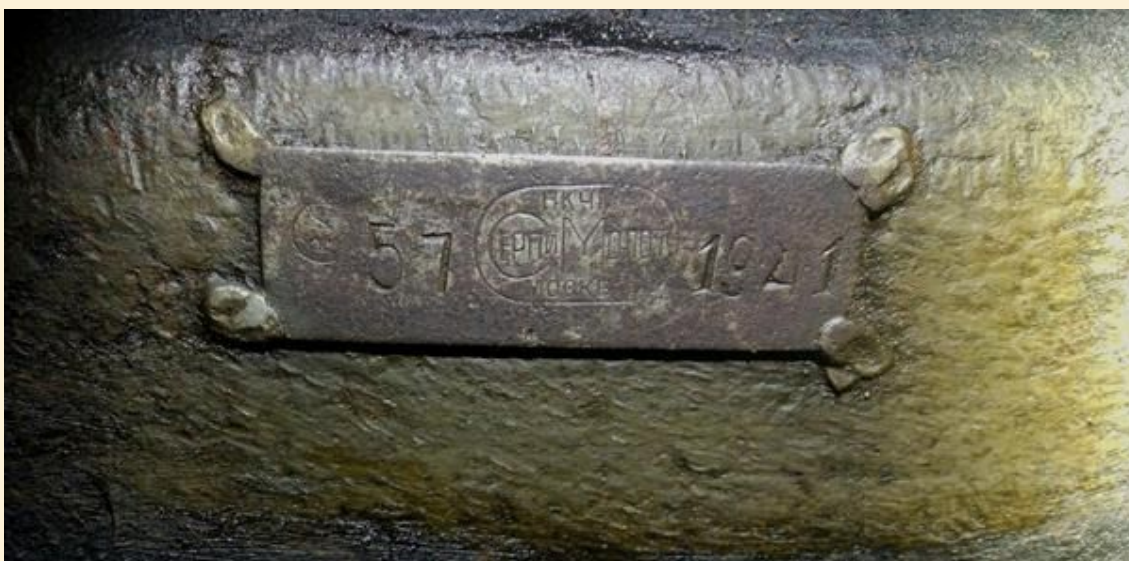
"Sierp i Młot" - standardowa tabliczka znamionowa pancerza NPS-3 wyprodukowanego w 1941 r. Fot. M. Kozdrój

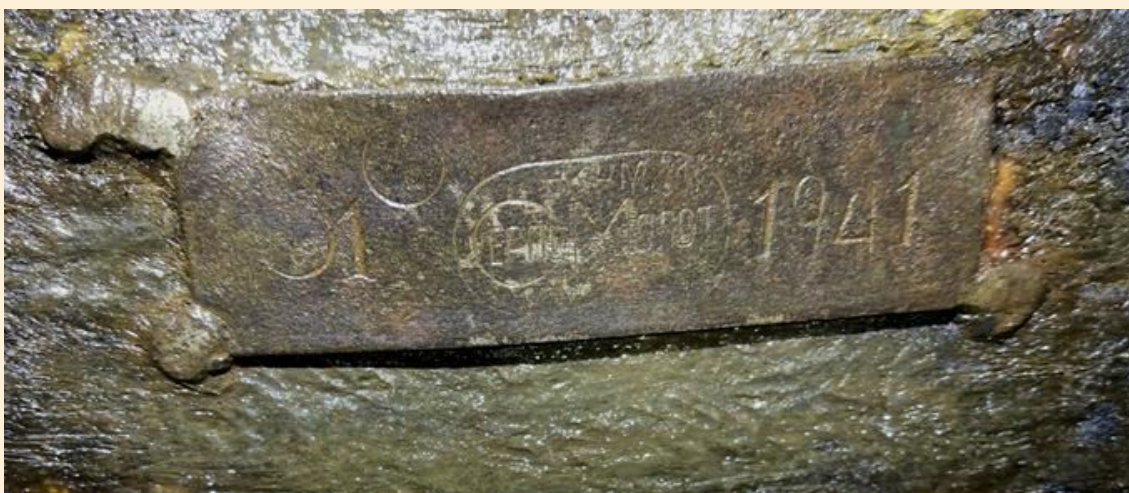
"Sierp i Młot" - standardowa tabliczka znamionowa pancerza NPS-3 z unikalnym numerem - pierwszy zestaw NPS-3 wyprodukowany w 1941 r. Fot. K.Jankus

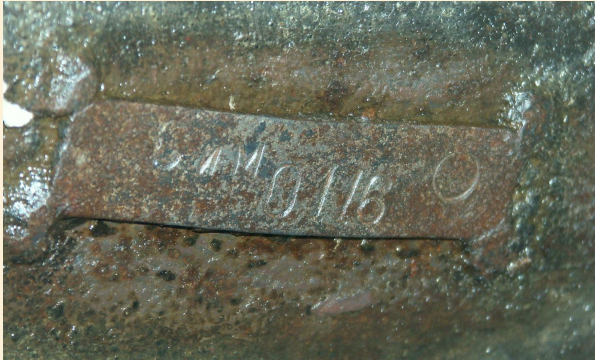
„Sierp i Młot”- uproszczona (zastępcza) tabliczka znamionowa pancerza NPS-3.

W czasie badań terenowych członkowie Grupy Badawczej Kriepost kilkakrotnie natknęli się na pancerze NPS-3 produkcji zakładów „Sierp i Młot” z uproszczonymi (zastępczymi) tabliczkami znamionowymi.

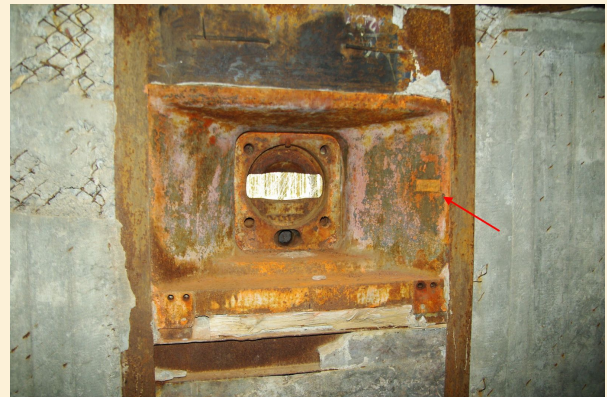
Pancerz NPS-3 ze wskazanym miejscem montażu pełnowymiarowej tabliczki znamionowej „Серп и Молот - Москва”. Fot. P. Tyński

W 1941 r. pojawiła się seria pancerzy produkcji „Sierp i Młot” z tzw. pełnowymiarową tabliczką znamionową, dla odmiany montowaną poziomo po prawej stronie wewnętrznej części pancerza

skrzyniowego. Oprócz standardowych informacji (numer seryjny pancerza, logo zakładu, rok produkcji) powyżej umieszczono także nazwę zestawu (НПС 3). Tabliczki pełnowymiarowe, podobnie jak standardowe, mocowano w rogach czterema punktowymi spawami. Wymiary takiej tabliczki to 87 x 42 x 2 mm.
