SZLAKIEM LINII MOŁOTOWA

BIULETYN GRUPY BADAWCZEJ KRIEPOST

WĘDRÓWKA
SCHRONU OBSERWACYJNEGO 64-JK-02

№ 2

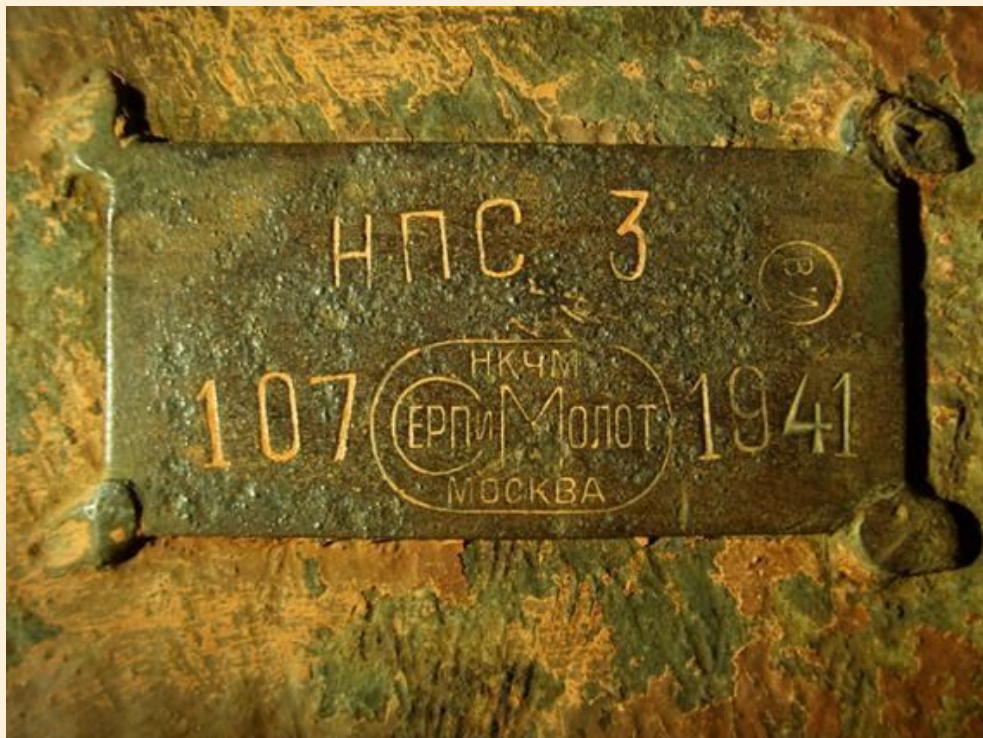
„Sierp i Młot” - pełnowymiarowa tabliczka znamionowa pancerza NPS-3 mocowana po prawej stronie wewnętrznej części pancerza skrzyniowego. Fot. M. Kozdrój

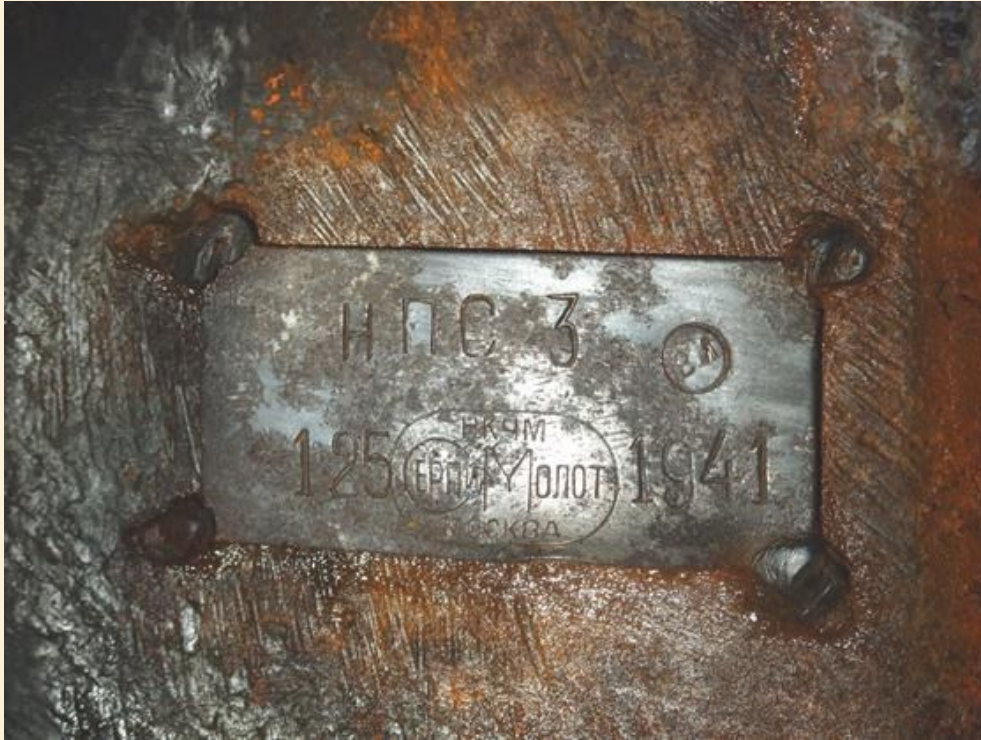
“Sierp i Młot” - inny egzemplarz pełnowymiarowej tabliczki znamionowej panczerza NPS-3 mocowany po prawej stronie wewnętrznej części panczerza skrzyniowego. Fot. M. Świtalski

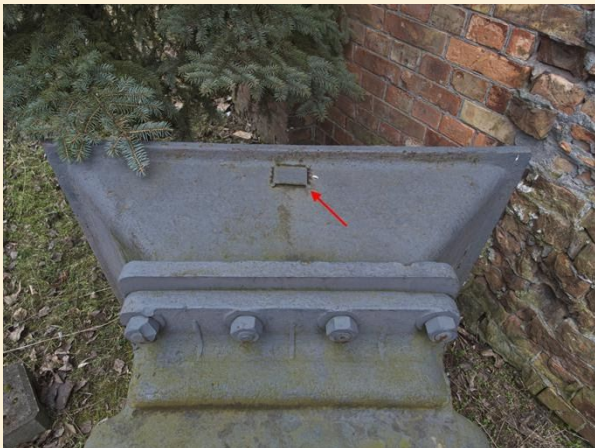
Pancerz NPS-3 z lokalizacją tabliczki wskazującej poprawny kierunek montażu. Po zabetonowaniu panczerza oznaczenie było przykryte betonem. Fot. P.Tymiński

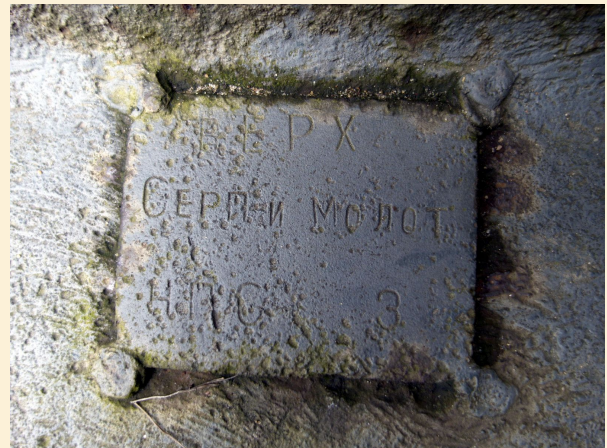
“Sierp i Młot” - oznakowanie montażowe górnej części panczerza NPS-3 wskazujące poprawny kierunek montażu. Po zabetonowaniu panczerza oznaczenie było przykryte betonem. Fot. P.Tymiński

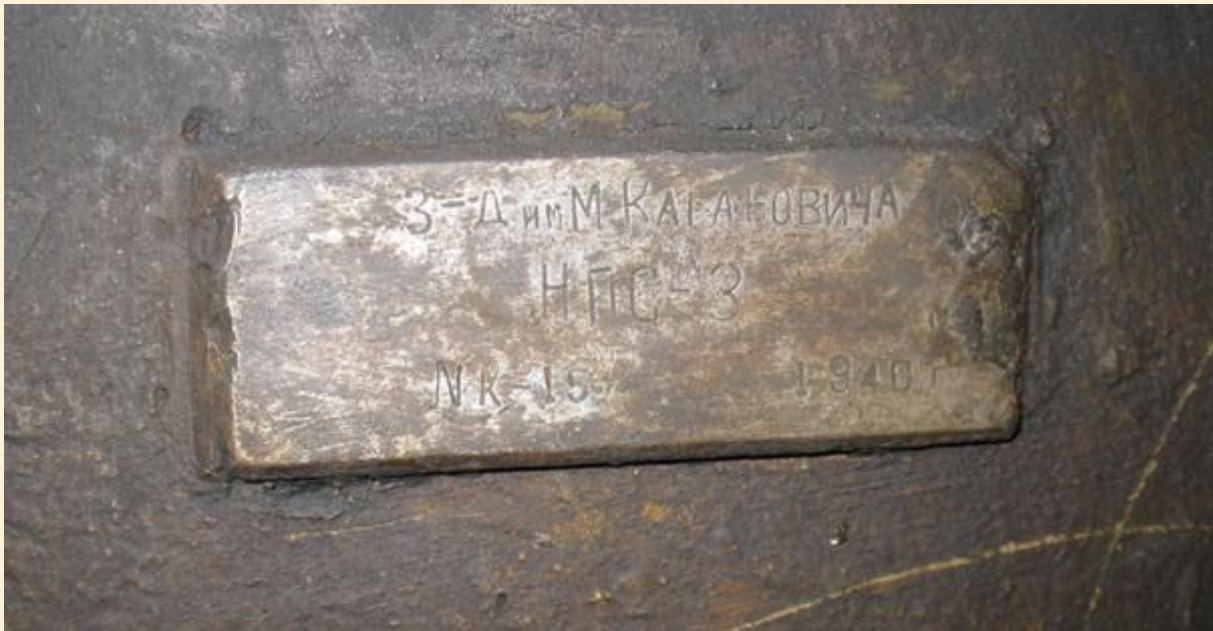
*Tabliczka znamionowa pancerza NPS-3 wyprodukowanego w zakładzie im. Kaganowicza.
Fot. M. Kozdrój.*

niskie, a do tego nie zdarzają się inne, niż datowane na 1940 rok. Może to sugerować, że produkcję pancerzy NPS-3 rozpoczęto w tym zakładzie później niż w innych. Tabliczki znamionowe pancerzy produkcji zakładów im. Kaganowicza montowano poziomo po lewej stronie wewnętrznej części pancerza NPS-3.

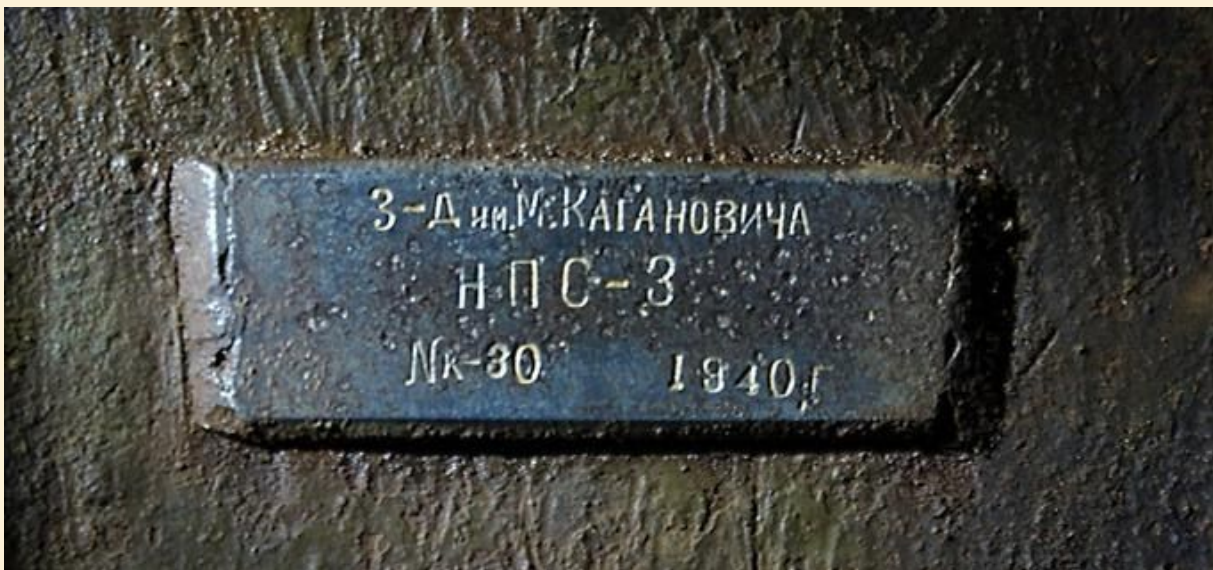
*Tabliczka znamionowa pancerza NPS-3 wyprodukowanego w zakładzie im. Kaganowicza.
Fot. P. Tymiński*

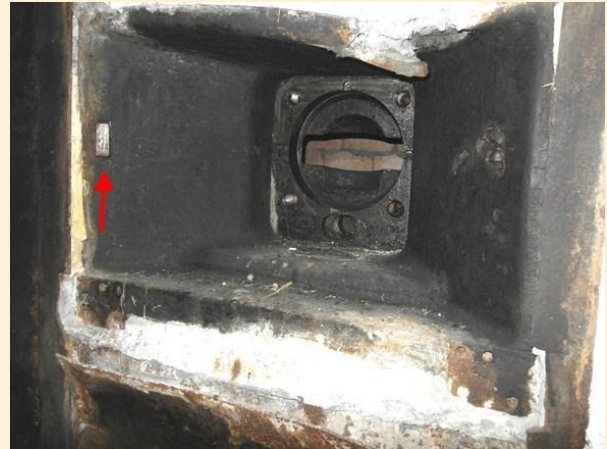
Pancerz NPS-3 z Debalcewa ze wskazanym miejscem montażu tabliczki znamionowej.

Zakład zlokalizowany jest w Debalcewie (obecnie Ukraina). Budowę zakładów mechanicznych w rejonie stacji kolejowej w Debalcewie rozpoczęto na początku lat 80-tych XIX wieku i ukończono w 1894 r. Wykonawcą była firma rosyjsko-belgijska. Zakłady produkowały kratownice, przęsła mostów i wagony dla kolejek wąskotorowych. W 1925 roku zmodernizowano je w zakład przemysłu maszynowego, wytwarzający wyroby walcowane i wielkopiecowe. Panczerze pochodzące z tego zakładu są najrzadziej spotykane na schronach Linii Mołotowa. Tabliczki znamionowe były wykonywane ze stali dość odpornej na korozję i wyróżniały się bardzo starannym wykonaniem. Poza nazwą zakładu i numerem seryjnym panczerza nie było na nich żadnych dodatkowych informacji czy znaków kontroli jakości. Tabliczki znamionowe panczerzy NPS-3 z Debalcewa montowano pionowo po lewej lub po prawej wewnętrznej stronie panczerza, ale

spotyka się także tabliczki zamocowane poziomo w górnej części panczerza skrzyniowego. Standardowy wymiar tabliczki to 80 x 30 x 4 mm. Panczerze z Debalcewa spotyka się wyłącznie na schronach bojowych w rejonach umocnionych budowanych w ramach Kijowskiego Specjalnego Okręgu Wojskowego.

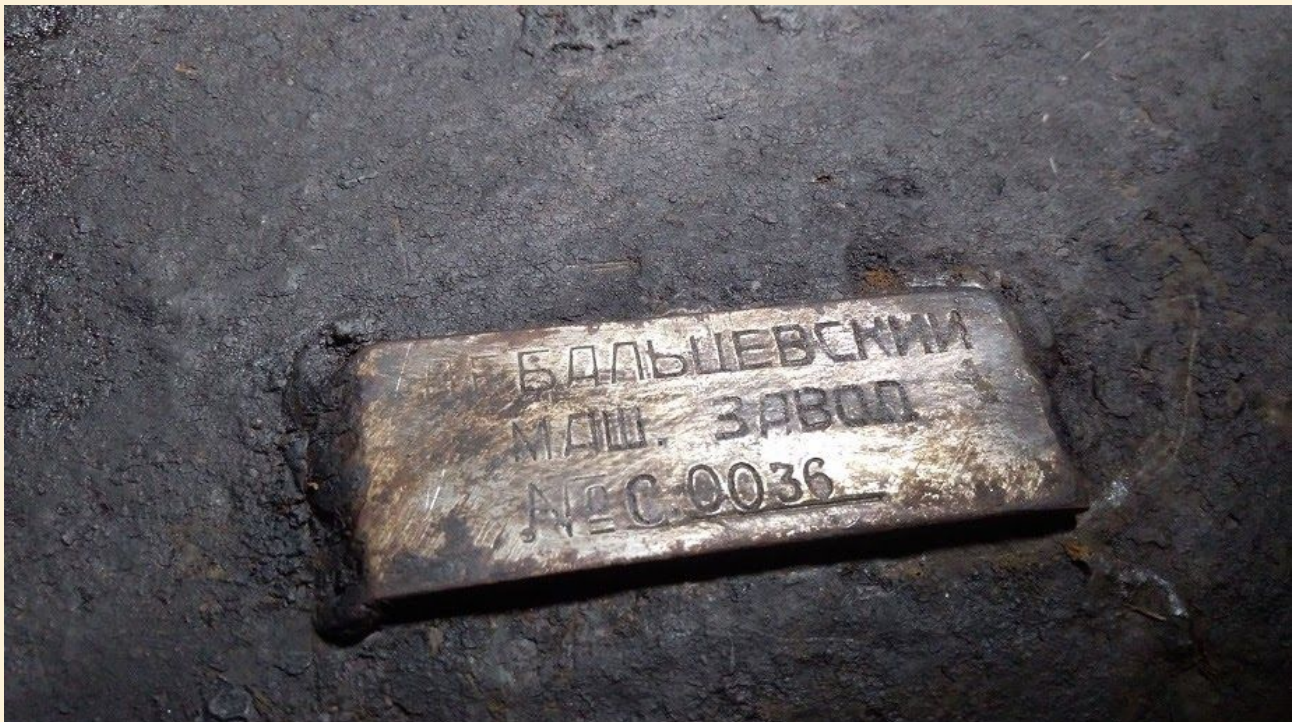
Tabliczka znamionowa panczerza NPS-3 produkcji zakładów z Debalcewa. Fot. M. Kozak

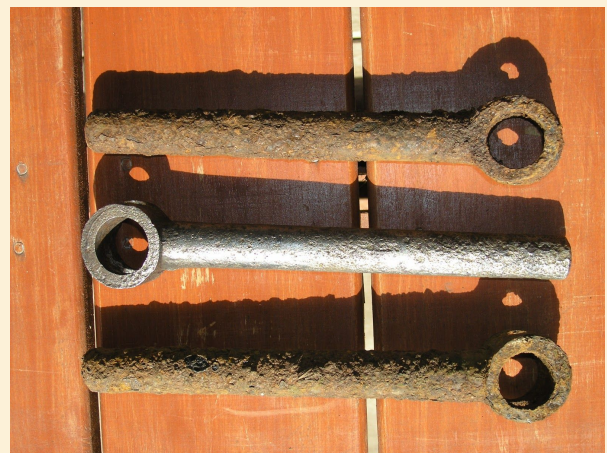
Rygle drzwi wewnętrznych przed i po oczyszczeniu z użyciem elektrolizy. Fot. J.Kulak.

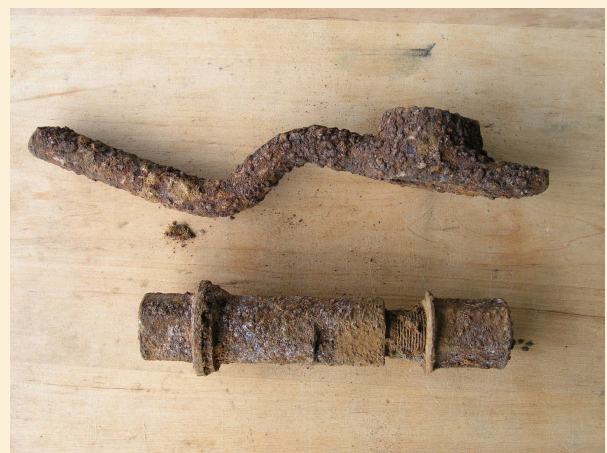
Bardzo skorodowany rygiel drzwi pancernych. Fot. J.Kulak

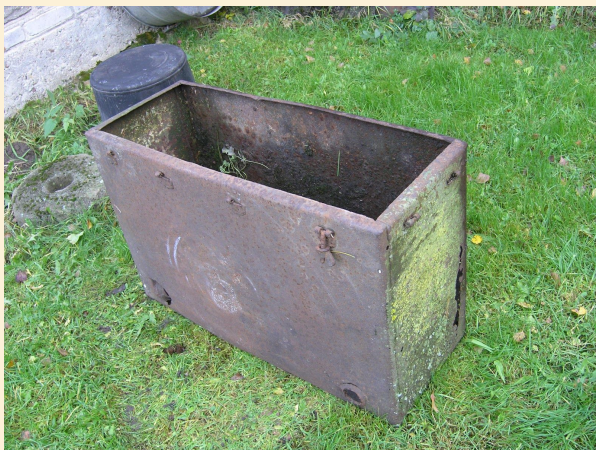
*Zbiornik na wodę chłodzącą dla zestawu NPS-3.
Fot. J.Kułak*

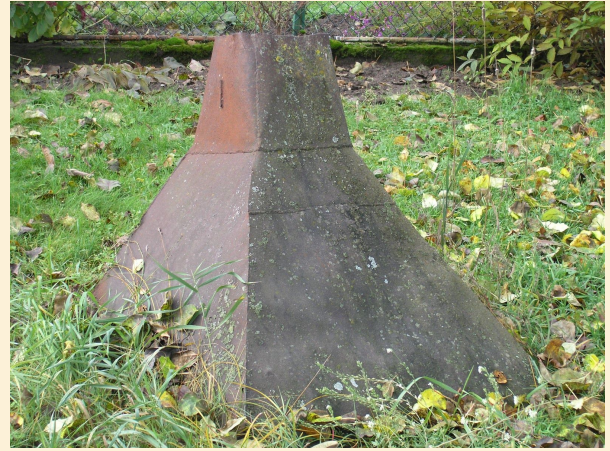
*Lejek do betonu używany przy budowie schronów
Linii Mołotowa. Fot. J.Kułak*

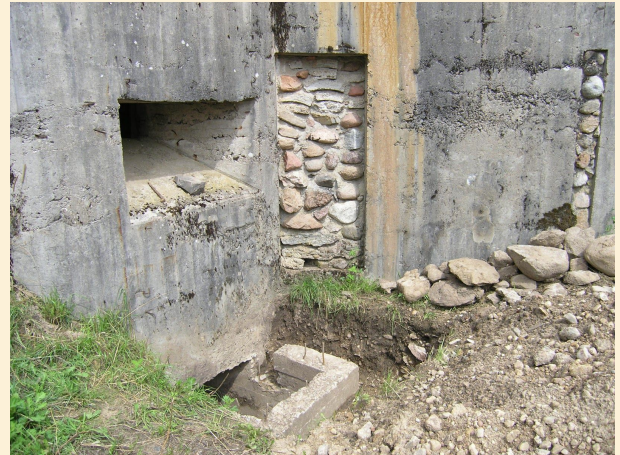
Wyjście ewakuacyjne po odkopaniu. Fot. J.Kulak

otoczenia schronu. Teren wokół schronu został oczyszczony przy użyciu ciężkiego sprzętu. Usunięto dziesiątki metrów sześciennych korzeni po drzewach i krzakach, wyciętych wokół obiektu. Setki ton gruzu, kamieni i ziemi pozostałej po wykopie przemieszczono w okolice ścian bocznych schronu i wykorzystano do wykonania nasypów maskujących. Odkopano i oczyszczono szyb wyjścia ewakuacyjnego.

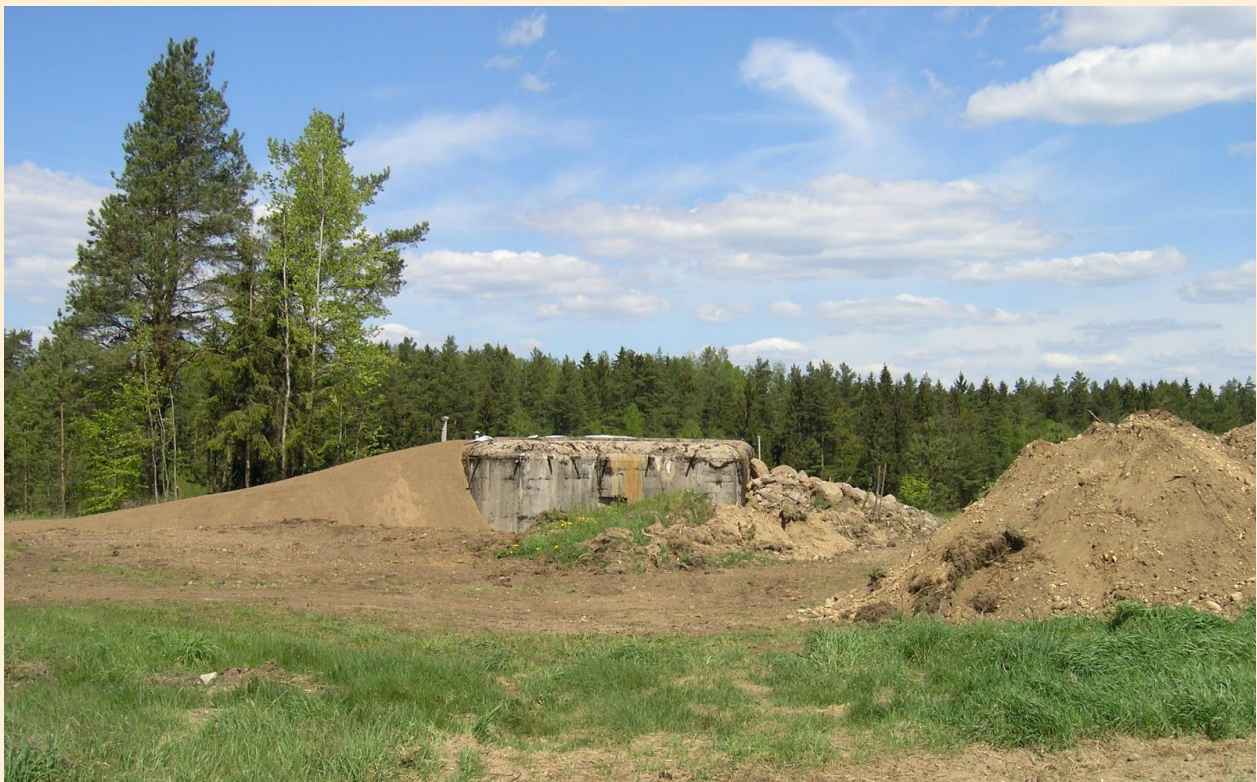
Hałdy ziemi, gruzu i kamieni w czasie prac porządkujących otoczenie schronu. Fot. J.Kulak

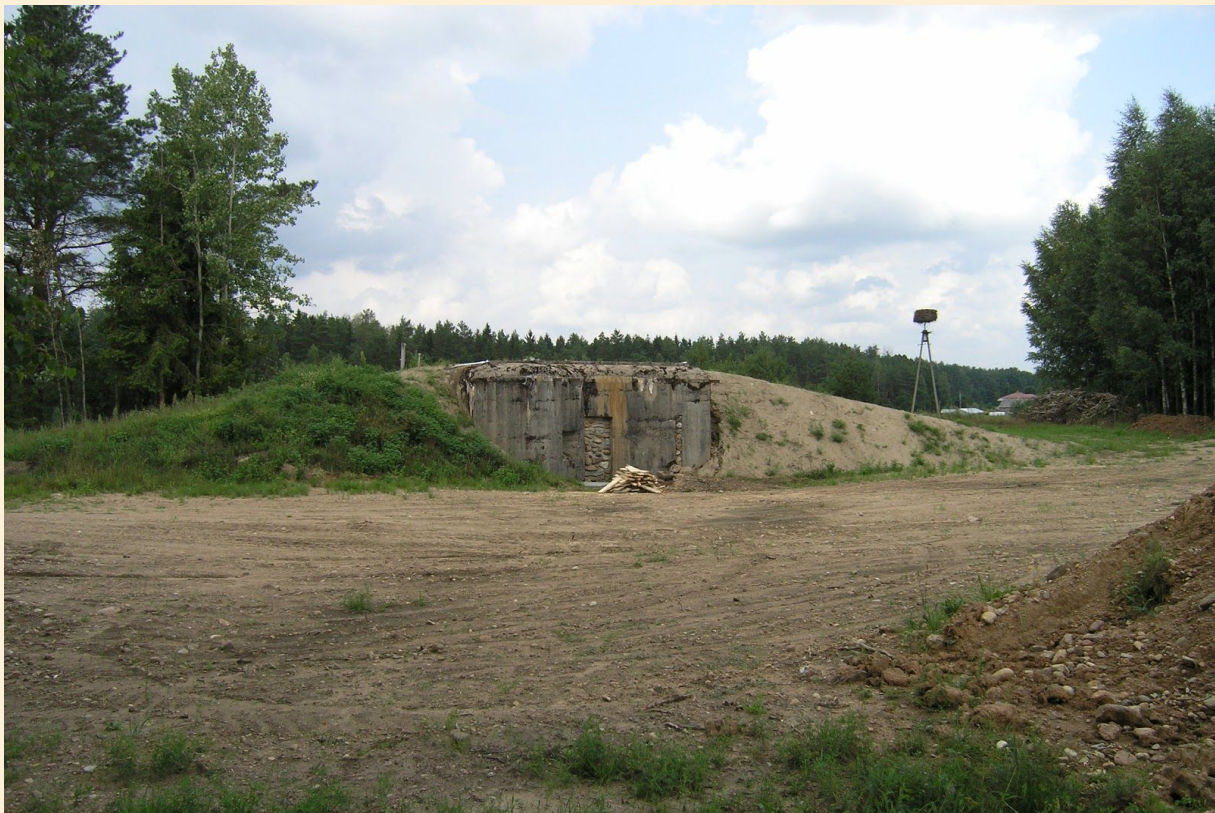
Widok na schron po wykonaniu obsypów. W głębi widoczna sterta korzeni. Fot. J.Kulak.

Strop schronu zabezpieczono przed przesiąkaniem wody, a następnie przykryto ziemią. Docelowo zostanie na nim wysiana trawa. Nasypy maskujące mają obecnie profil zgodny z zasadami stosowanymi w radzieckiej inżynierii fortyfikacyjnej z okresu wojny. Dzięki temu w maksymalnym stopniu wkomponowano obiekt w naturalne wzniesienie terenu - tak, jak planowali to prawie 80 lat temu jego budowniczowie.

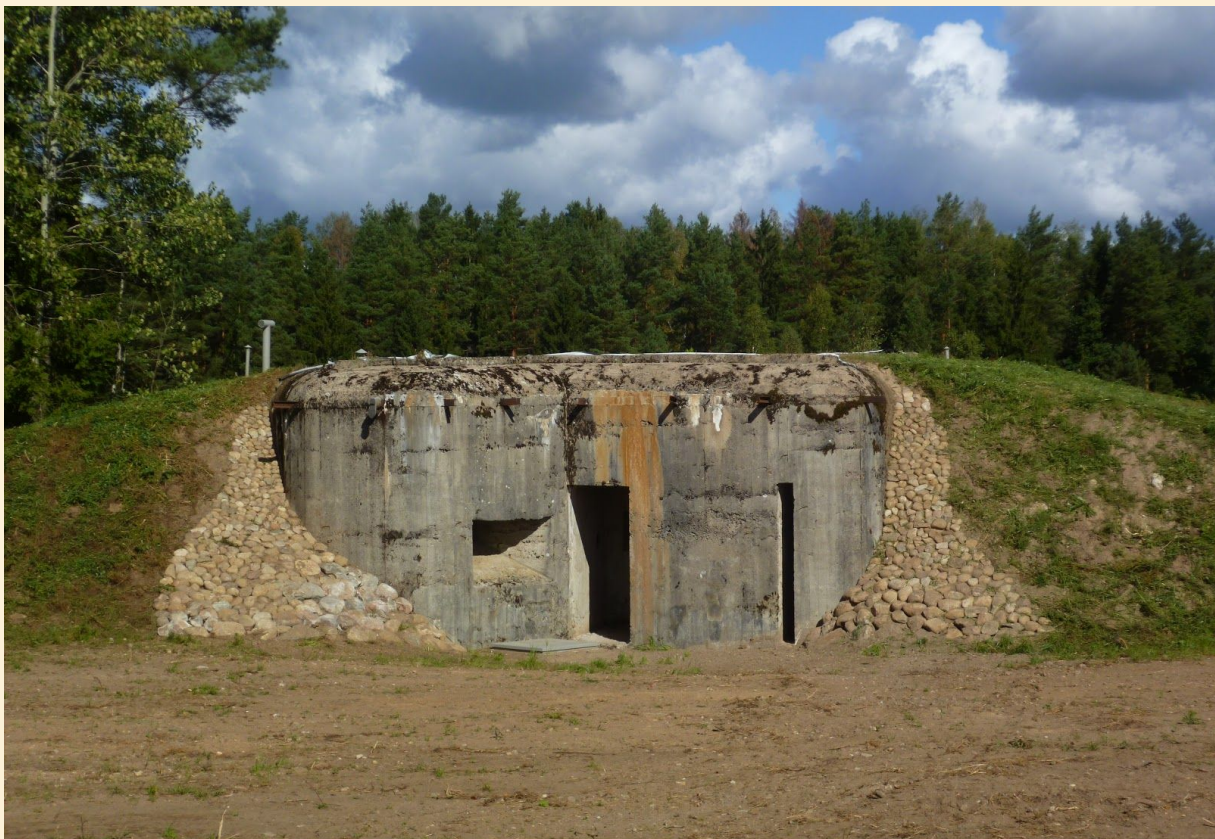
Realizacja zabezpieczenia nasypu ziemnego przed erozją. Fot. J.Kulak

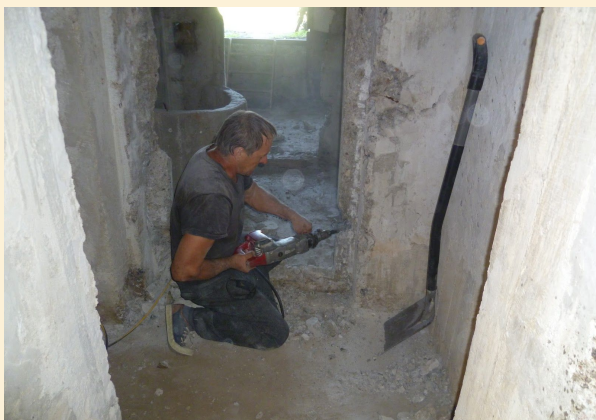
*Prace wyburzeniowe we wnętrzu schronu.
Fot. J. Kulak*

W kolejnym etapie należało zabrać się za uprzątnięcie wnętrza schronu. W pierwszej kolejności usunięto zamurowania wejścia głównego i szczeliny rozprężnej. Następnie została usunięta powojenna cembrowina studni i wszystkie wtórnie zamontowane niemieckie framugi drzwi. Te wielogodzinne prace wymagały użycia sprzętu ręcznego i elektrycznych młotów udarowych.

Efekty prac wyburzeniowych nie zawsze były zadowalające. Po wykuciu niektórych framug

okazało się, że oryginalne otwory zostały poszerzone, aby umożliwić zamontowanie niemieckich framug.

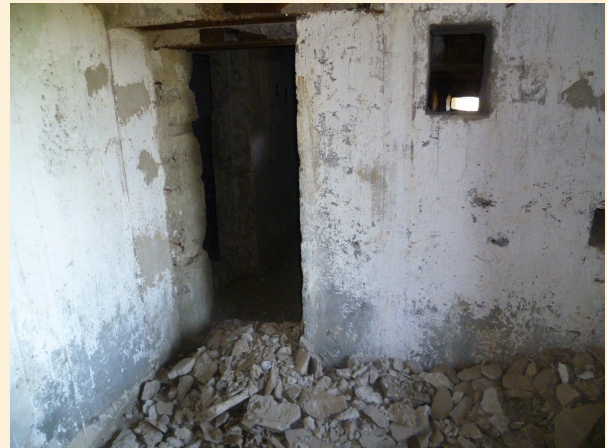
Gruz po usunięciu wtórnych wylewek wykonanych przez LWP. Fot. J. Kulak

Kolejnym etapem było usunięcie wylewki na posadzkach, wykonanej przez wojsko polskie w 1953 roku. Wylewki były wykonane w każdej izbie na innym poziomie, co uniemożliwiało zamontowanie oryginalnych, radzieckich framug drzwi.

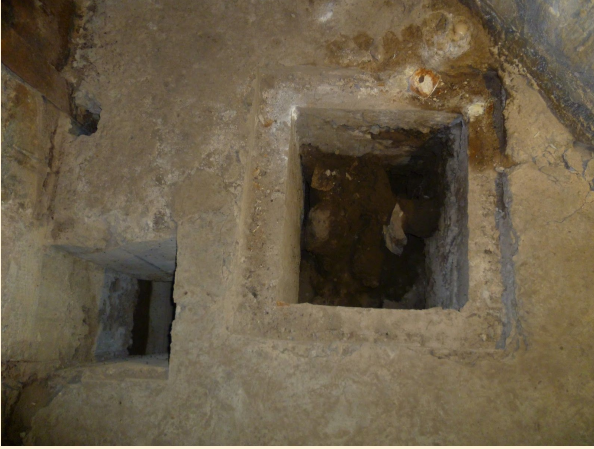
Zasypany zbiornik zrzutni tusek. Fot. J.Kułak

Jednym z najtrudniejszych zadań było oczyszczenie zbiorników zrzutni łusek. Były one wypełnione różnego rodzaju śmieciami, ziemią i kamieniami aż po same krawędzie.

Ponieważ otwór wejściowy do zbiornika jest bardzo wąski, trzeba było nieźle się nagimnastykować, aby to wszystko usunąć. Wykonano specjalny czerpak na długim trzonku, którym wybierano ziemię, a kamienie wyciągano za pomocą sznura z pętlą na końcu. Poprawne założenie takiej pętli przy pomocy kija jest nie lada sztuką. Kiedy już udało się wśliznąć do wnętrza zbiornika, cały urobek został wydobyty ręcznie przy pomocy wiaderka na sznurku i saperki.

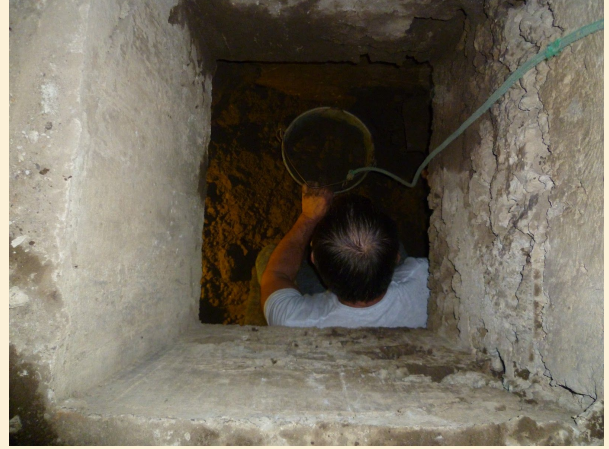
Oczyszczanie zbiornika zrzutni tusek. Fot. J.Kułak

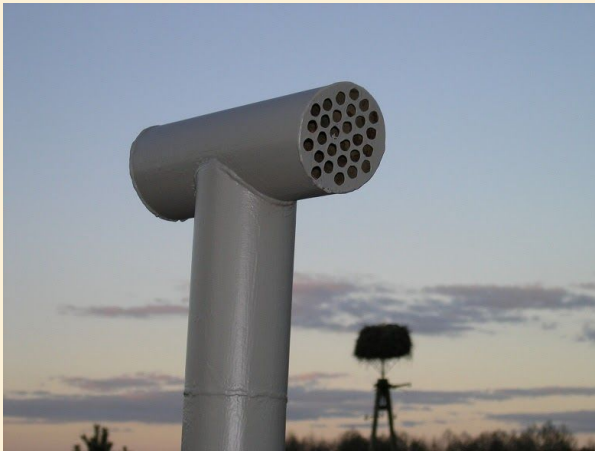
Rura wyrzutu zużytego powietrza z wnętrza schronu odtworzona na podstawie zdjęć archiwalnych. Fot. J.Kułak

Hobby ślusarskie autora, materiał pozyskany ze złomu z widocznymi śladami korozji i technika wykonania, właściwa dla epoki, umożliwiają odtworzenie elementów wyposażenia zgodnie z oryginałem. W ten sposób udało się odtworzyć rurę wyrzutu zużytego powietrza z układu wentylacji, rury odprowadzenia gazów prochowych dla zestawu DOT-4 i zestawu NPS-3, rurę odprowadzającą spaliny z generatora prądu i komin dla pieca do ogrzewania wnętrza schronu.

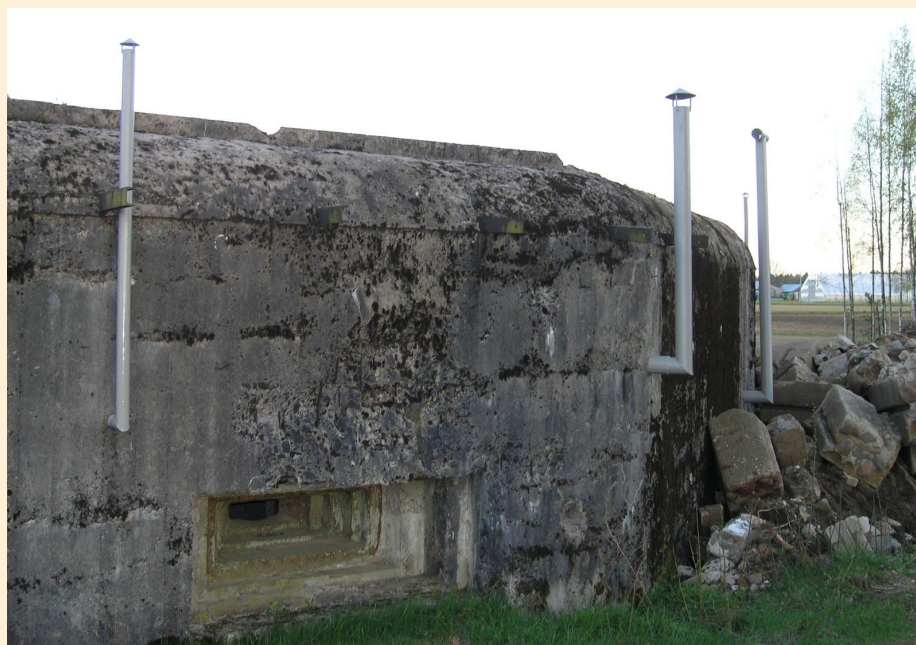
Odtworzone elementy wyposażenia zewnętrznego. Fot. J.Kułak

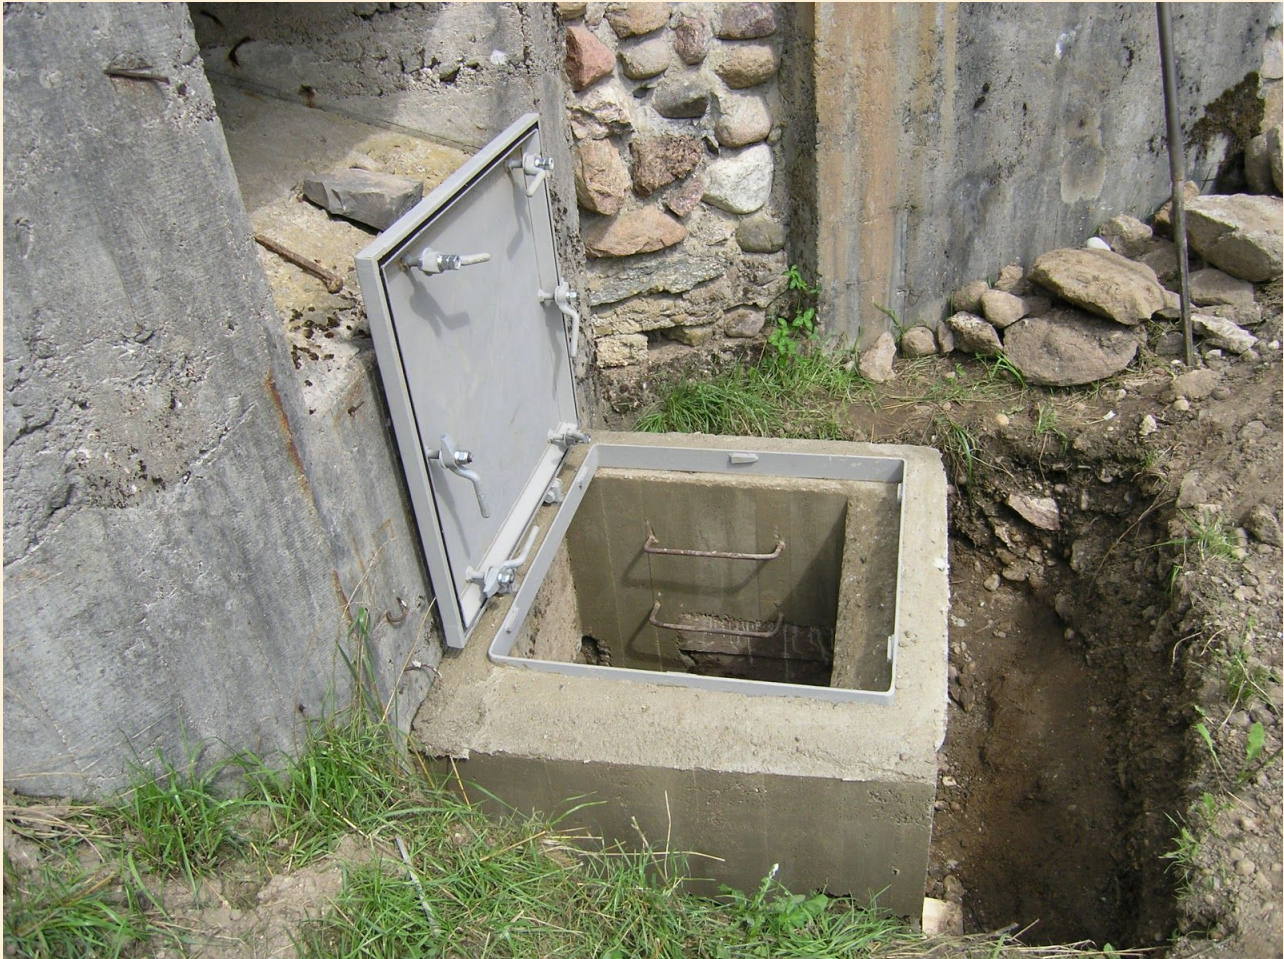
Zabezpieczenie wyjścia ewakuacyjnego.

Ponieważ ten typ schronu nie posiada możliwości wewnętrznego ryglowania wyjścia ewakuacyjnego, należało wymyślić inny sposób zabezpieczenia. Z racji turystycznego wykorzystania schronu wykonano zastępczą klapę zabezpieczającą wyjście ewakuacyjne.

na możliwości wydostania się z zamkniętego schronu - przechodząc szybem wyjścia pod fundamentem i otwierając wewnętrzne rygle klapy. Nie jest to rozwiązanie zgodne z oryginałem, ale doskonale zabezpiecza schron i jest ciekawą atrakcją dla zwiedzających.

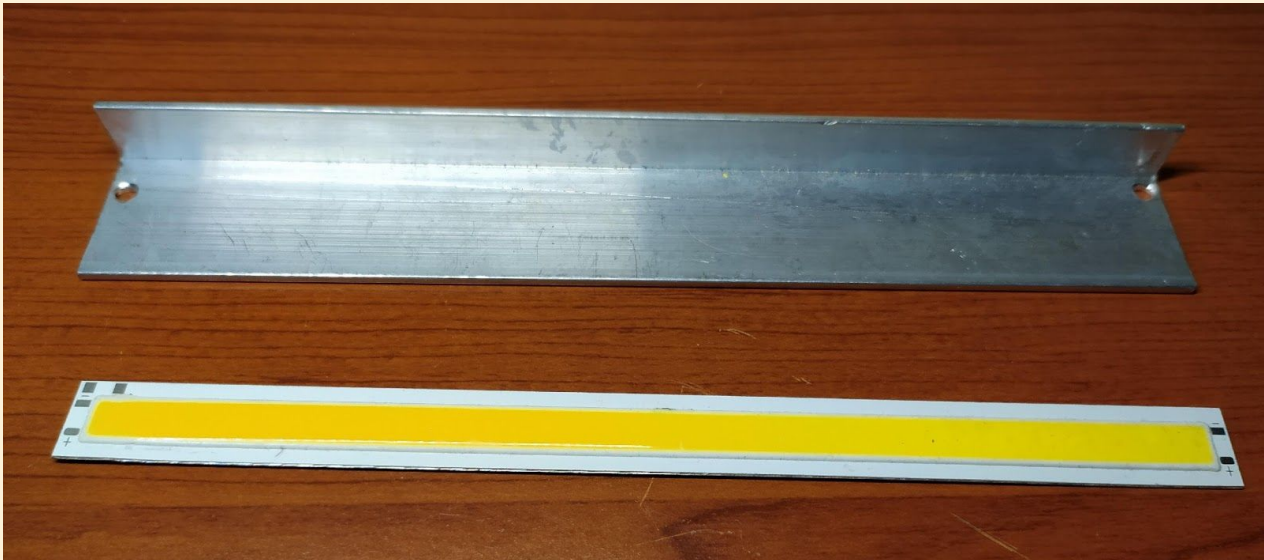
Aluminiowy kątownik oraz listwa LED. Fot. D. Nurzyński

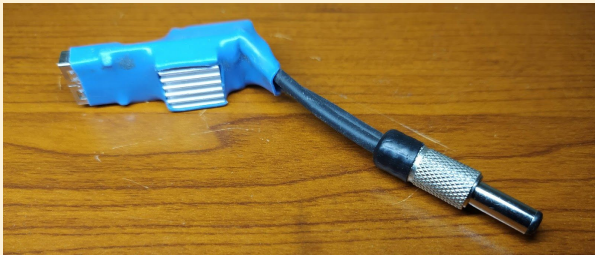
Wyjście zasilania dla urządzeń ze złączem USB (elektroniczna przetwornica zakupiona przez internet wzbogacona o radiator i dodatkowy kondensator ze złączem umożliwiającym podłączenie). Fot. D.Nurzyński

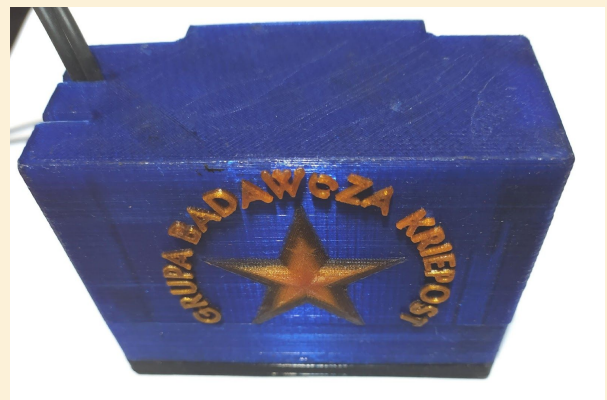
Obudowa modułu zasilania z nadrukowanym logo GB Kriepost. Fot. D.Nurzyński

Obudowa modułu zasilania została dodatkowo ozdobiona logiem Grupy Badawczej Kriepost, co nie było proste w realizacji, ponieważ wymagało

kalibrowania drukarki i wydrukowania nowej warstwy na boku już gotowej obudowy.

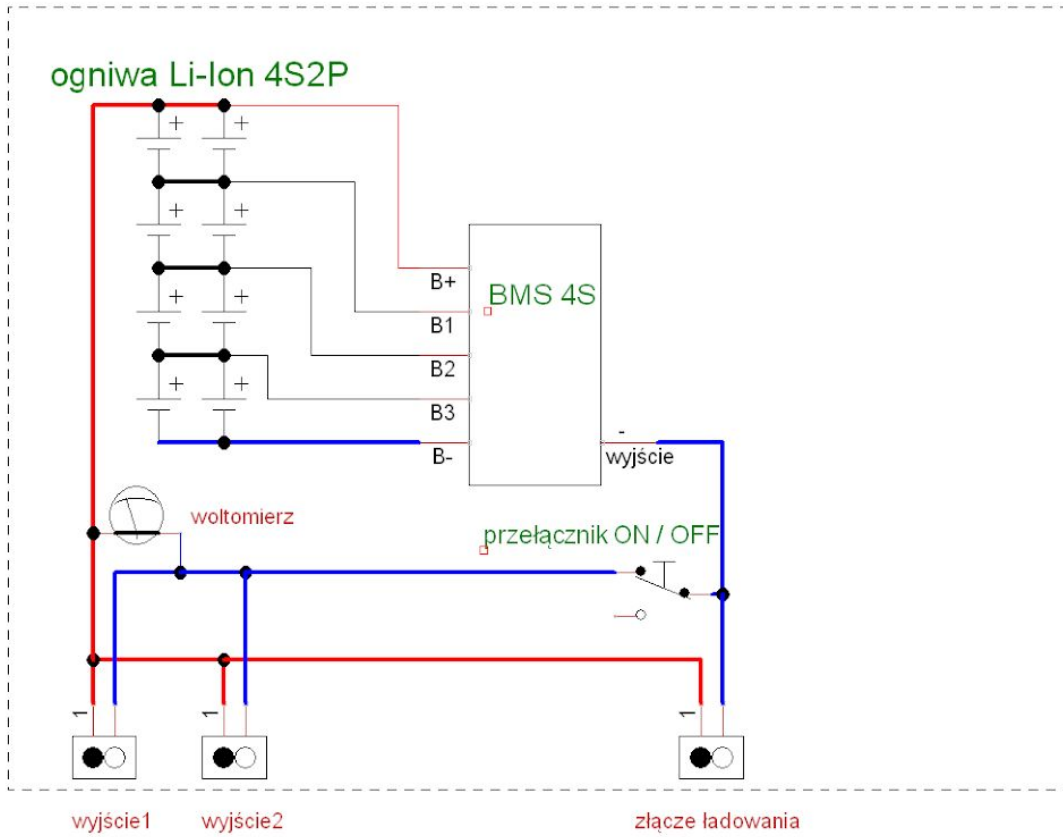
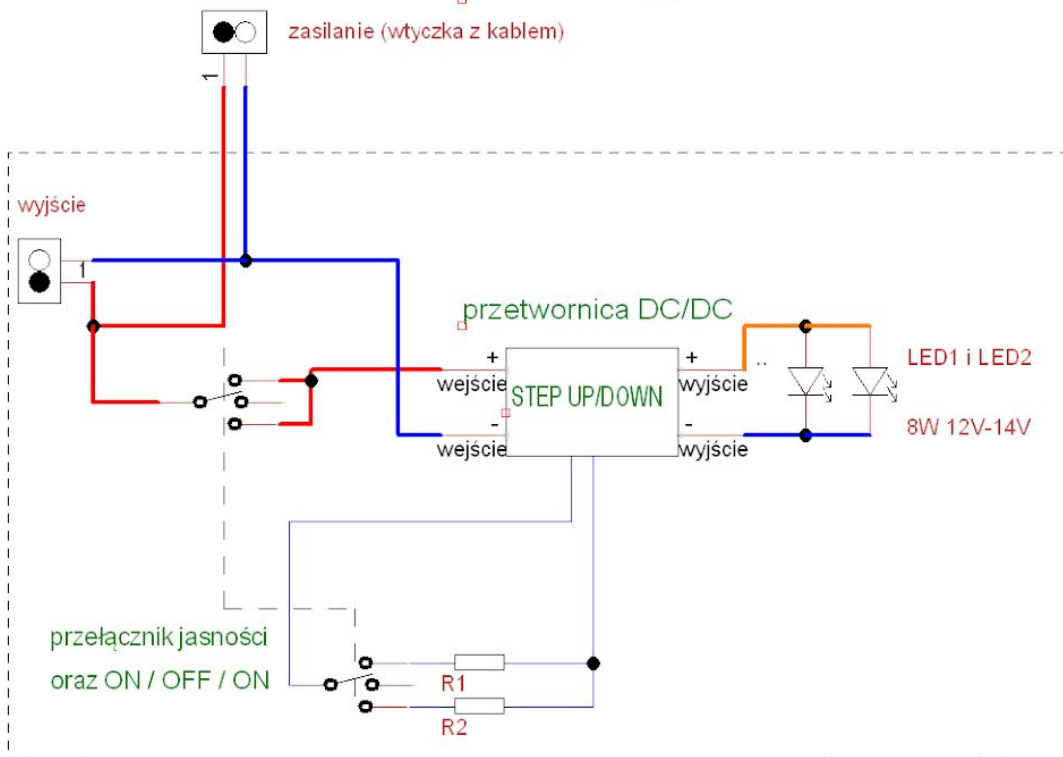
moduł zasilania (power bank)

moduł lampy

Schemat elektroniczny modułu zasilania i lampy. Rys. D.Nurzyński

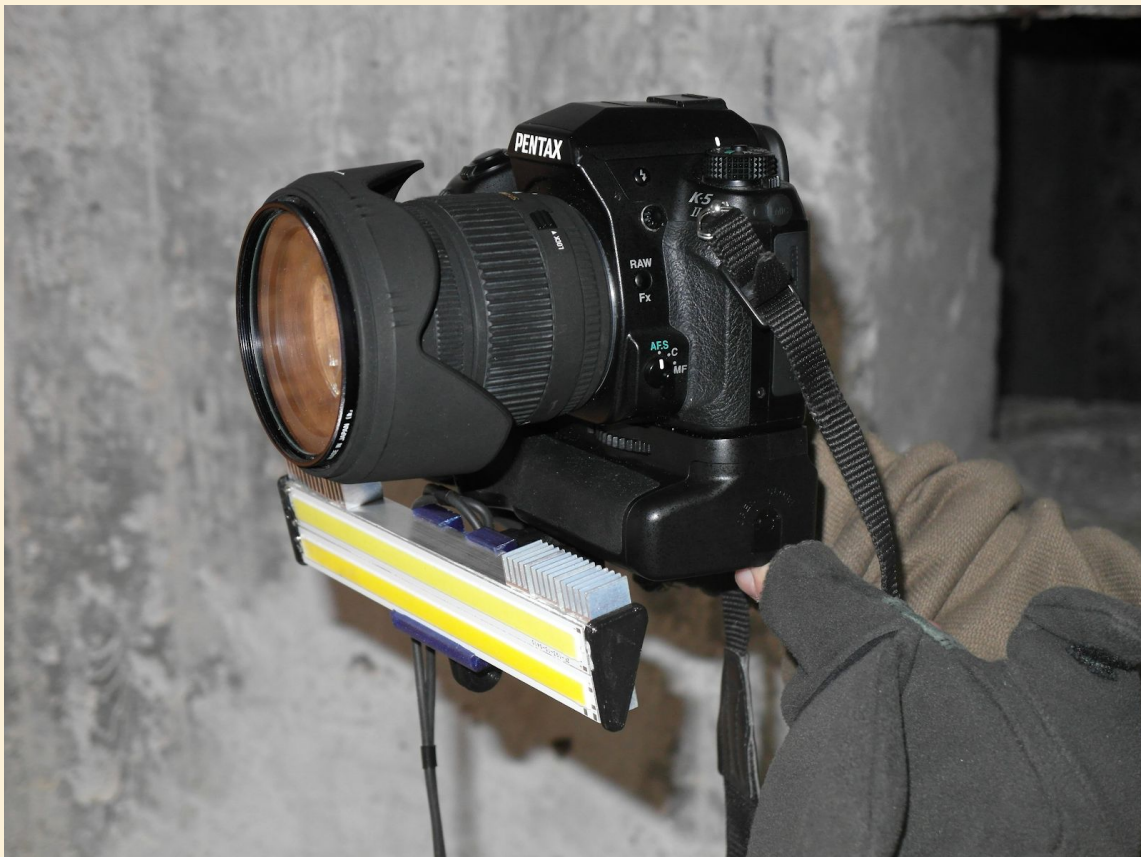
Lampa zamocowana do aparatu fotograficznego. Fot. M.Kozdrój

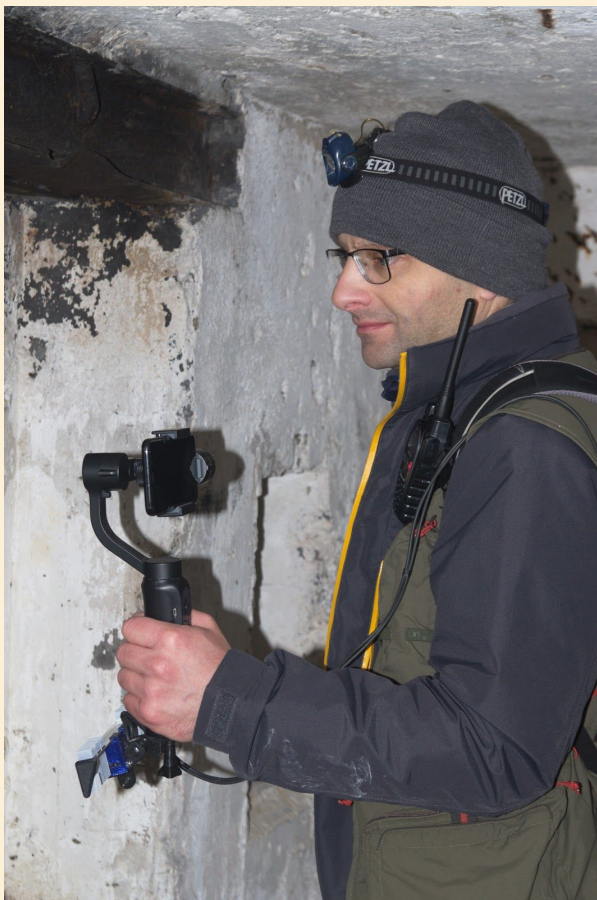
Lampa zamocowana do gimbala. Fot. P. Tymiński

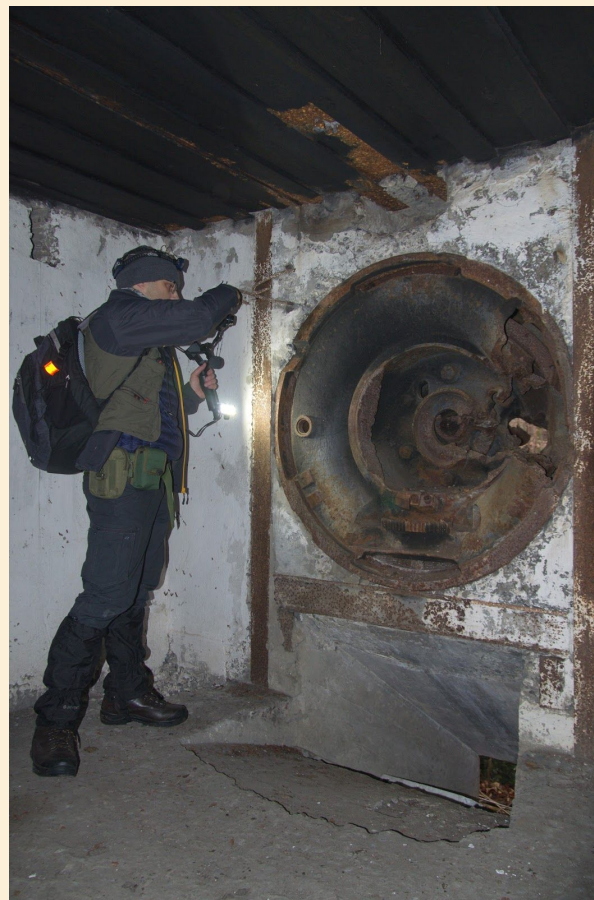
*Lampa w czasie pracy z gimbalem.
Fot. P. Tymiński*

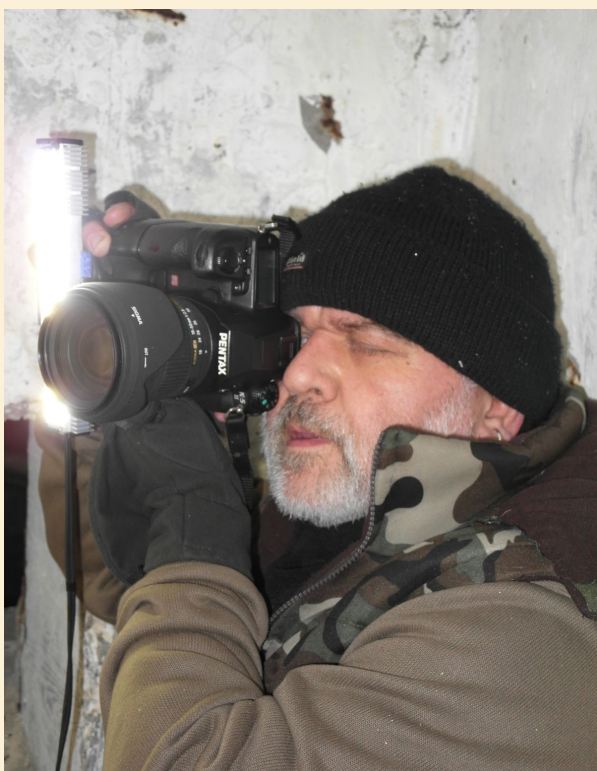
*Lampa w czasie pracy z aparatem fotograficznym.
Fot. M.Kozdrój*
