SZLAKIEM LINII MOŁOTOWA

BIULETYN GRUPY BADAWCZEJ KRIEPOST

SCHRONY ARTYLERYJSKIE W SYSTEMIE UMOCNIEŃ STAŁYCH
LINII MOŁOTOWA Z LAT 1940-1941

№ 3

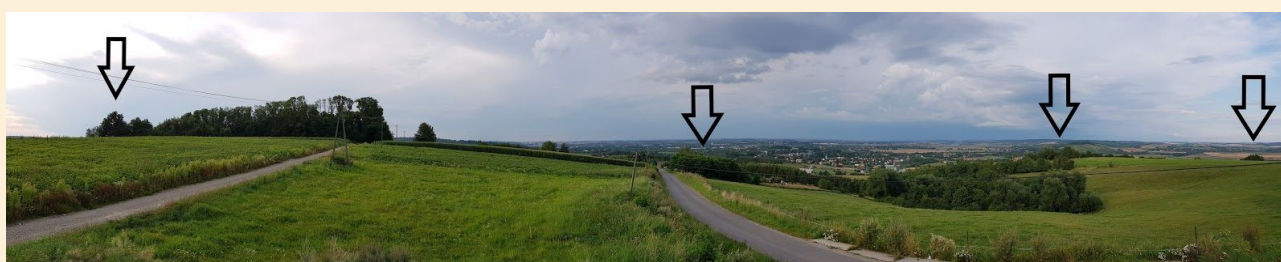
Panorama z zaznaczoną lokalizacją wykopów PO Pikulicka Góra. Od lewej (08-PG-W1, 08-PG-W2, 08-PG-W3, 08-PG-W4). W oddali widoczny Przemyśl. Fot. M. Kozdrój

W dniu 11.08.2020 Marcin Kozdrój we współpracy z Maciejem Kozakiem "Cygą" potwierdził w terenie lokalizację 4 wykopów pod schrony bojowe niezrealizowanego punktu Oporu Pikulicka Góra (Batalionowy Węzeł Obrony nr 2, Punkt Oporu nr 3). Odnaleźliśmy trzy czytelne

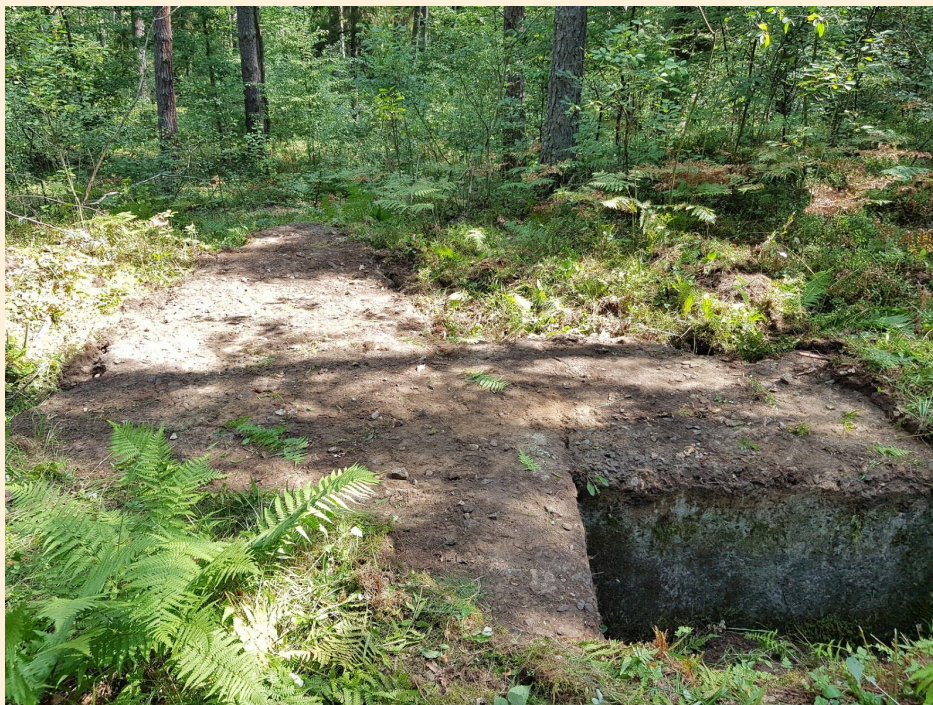
*Czytelny fundament
schronu typu OPPK na
terenie Punktu Oporu
Leśniczówka Dziadowiec.
Fot. M.Kozdrój*

zlokalizowano 12 wykopów, z czego 2 szt. z widocznym fundamentem oraz zbiornik wody wykorzystywanej do budowy schronów. Dzięki czytelnemu narysowi jednego z fundamentów udało się rozpoznać typ schronu jako półkaponierę przeciwpancerną (OPPK).

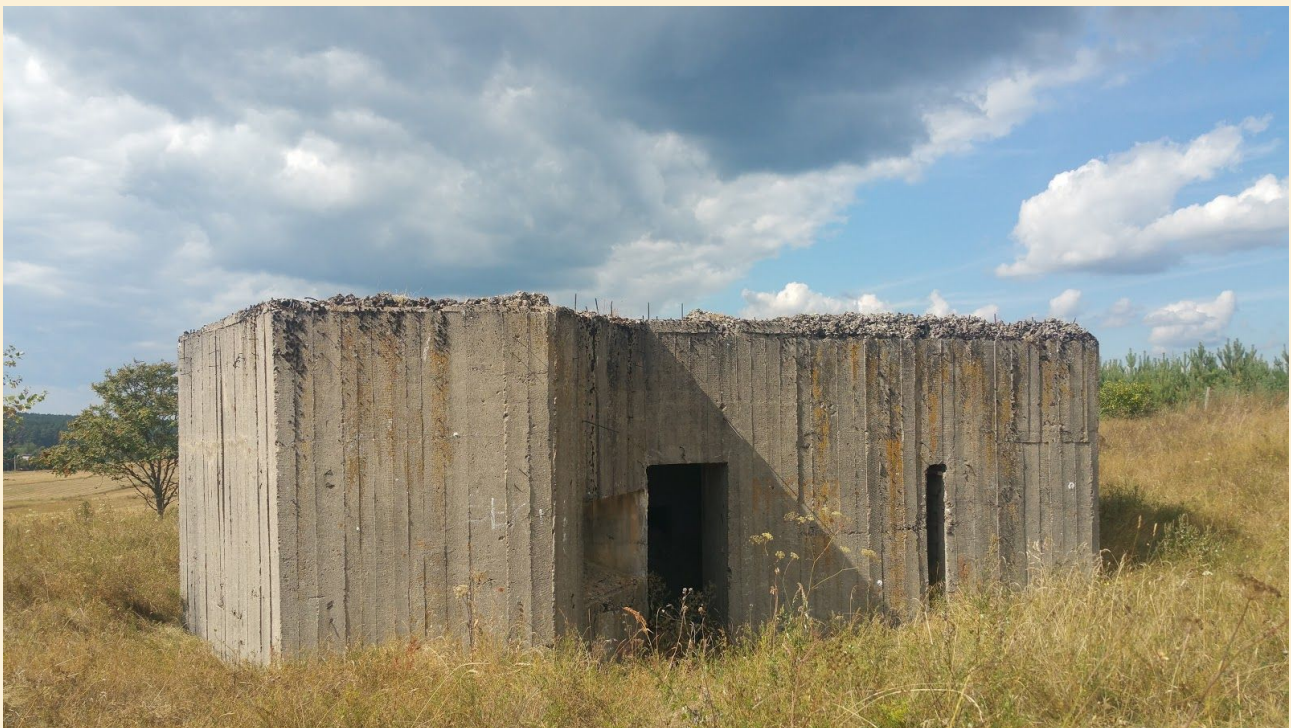
OPDOT 68-MR-03 z niewybetonowanym stropem. Fot. P. Tymiński

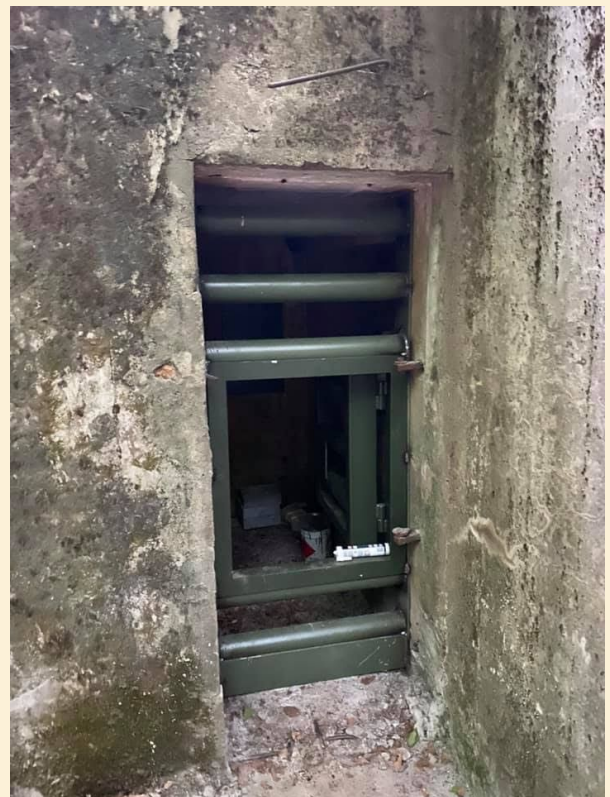
Prace montażowe zamknięcia wejścia do schronu 06-WD-08 “zafundowane” za pieniądze z UE przez RDOŚ. Na zdjęciu widoczne jest zwężenie przekroju wejścia, praktycznie uniemożliwiające prowadzenie ruchu turystycznego. Fot. z profilu Grzegorza Dominika na Facebooku.

W naszej opinii, całość projektu jest kompletnie nieprzemyślana i nosi znamiona projektu robionego na siłę, bez analizy rzeczywistych potrzeb. Ktoś kto przygotował i zatwierdził ten projekt, chyba nigdy nie był w schronach LM zimą (a być może w ogóle na nich nie był). Konstrukcja schronu (górną kondygnacją) zimą przemarza i żaden nietoperz tam nie przetrzymuje. Zwiedziwszy tysiące schronów w czterech krajach nigdy nie spotkaliśmy gacków zimujących na górnych kondygnacjach. Zamykanie schronów wykonano odgórną decyzją, nie konsultując tej decyzji z samorządem prowadzącym prace przygotowawcze do uruchomienia turystycznego szlaku fortecznego. W naszej opinii jest to szkodnictwo nie przynoszące nikomu pożytku. Wystarczyłoby w rzeczywistych, a nie wydumanych miejscach

bytowania nietoperzy, zablokować zejście na dolną kondygnację, co byłoby łatwiejsze do wykonania i jednocześnie pozwoliłoby zachować zwiedzającym dostęp do górnej kondygnacji, dzięki czemu ze schronów mogliby korzystać zarówno ludzie jak i zwierzęta.

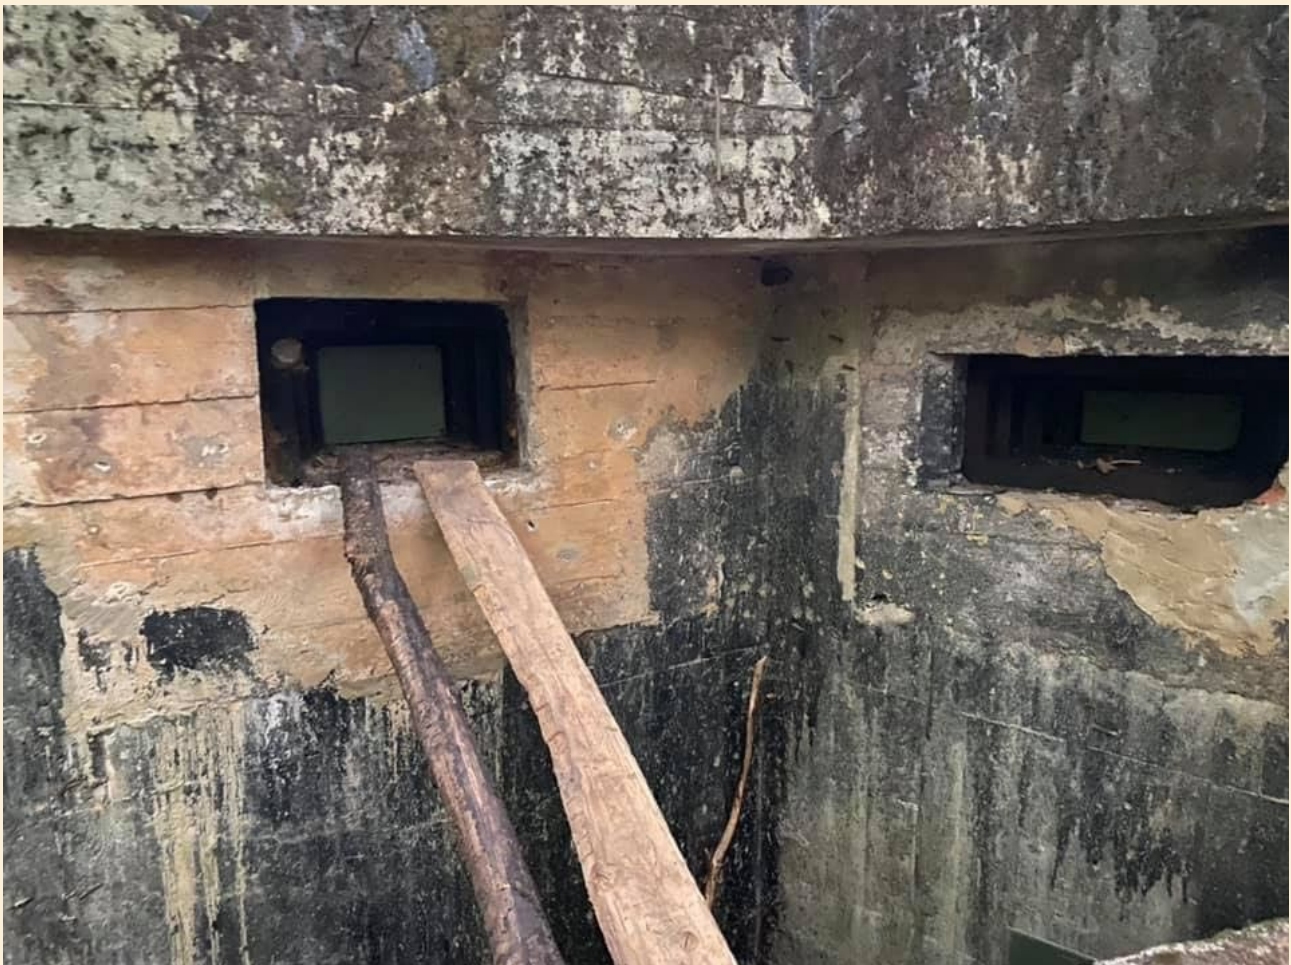
Zaślepienie ambrazury schronu 06-WD-08 ograniczające obieg powietrza "zafundowane" za pieniądze z UE przez RDOŚ. Fot. z profilu Grzegorza Dominika na Facebooku.

Kolejna sprawa to postępujące zawilgocenie obiektów - zaślepienie ambrazur powoduje ograniczenie naturalnego przewiewu i obiegu powietrza, a tym samym zwiększy zawilgocenie wewnątrz schronów i będzie potęgowało korozję elementów metalowych i dewastację struktur. Tym samym degradacja obiektu będzie postępować w przyspieszonym tempie.

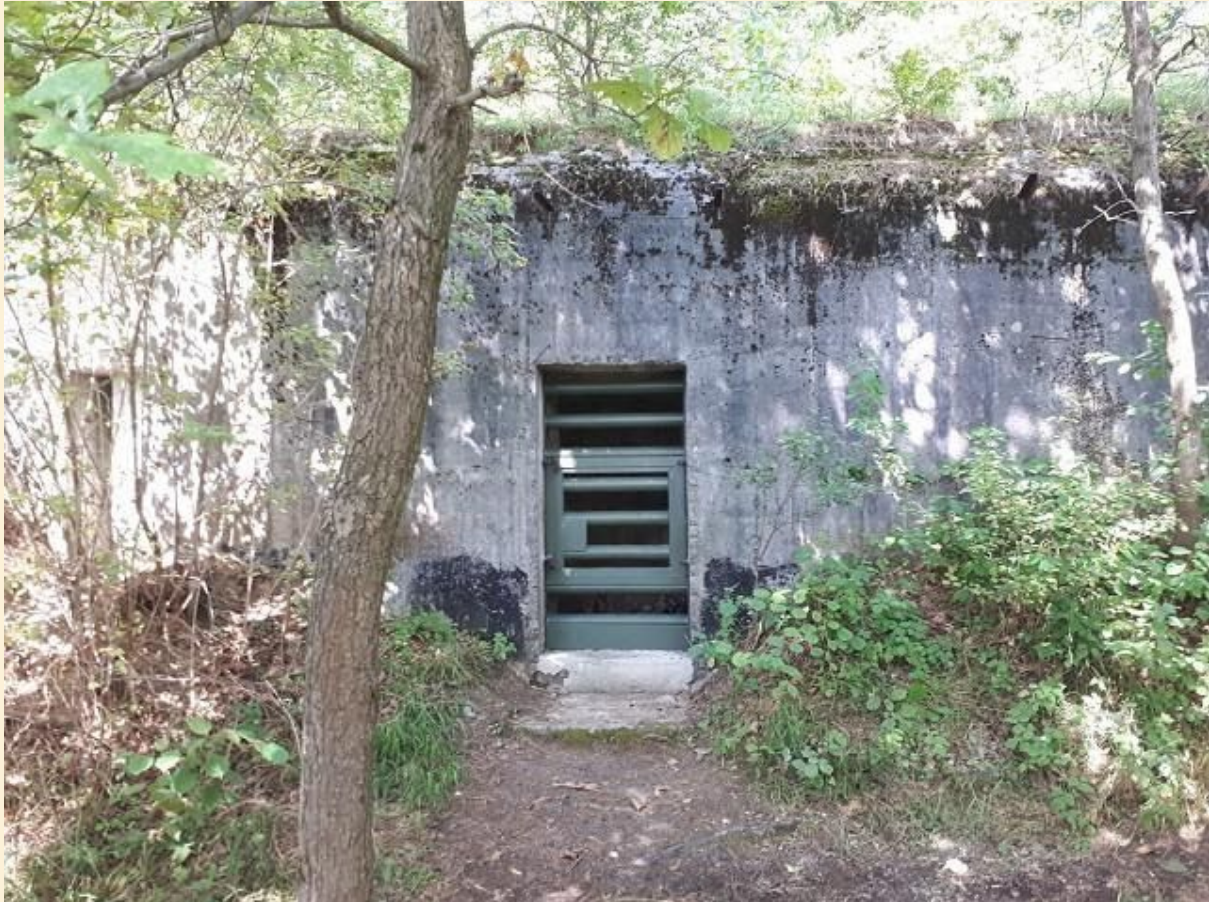
*Zablokowane wejście do schronu w okolicy Polanki Horynieckiej.
Fot. z profilu Grzegorza Dominika na Facebooku.*

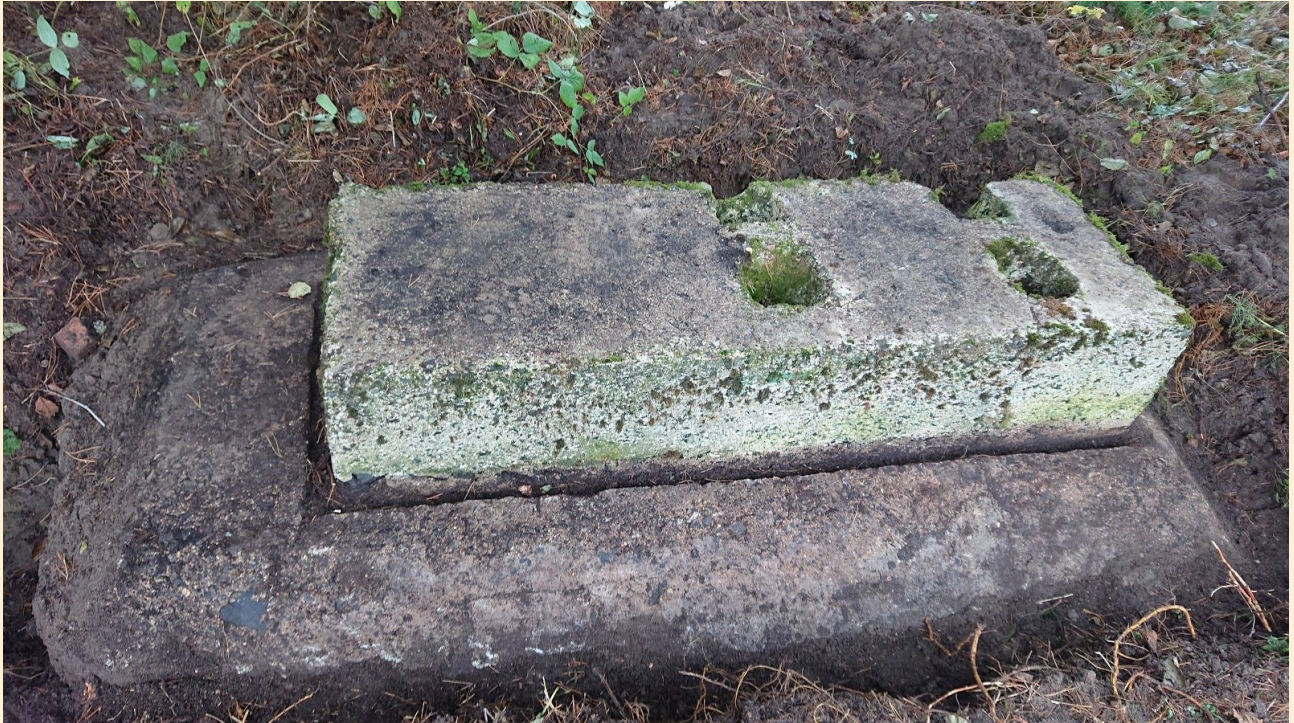
Odślonięty i oczyszczony fundament (62-SZ-Z5). Fot. A Świtalska

kamienia oraz odsłonięcie pięknego fundamentu (najprawdopodobniej pod generator). Okoliczną ciekawostką, świadczącą o rozległości zaplecza i ilości nagromadzonych materiałów jest fakt, iż po ucieczce Armii Czerwonej bazalt, szyny i elementy metalowe zostały wykorzystane przez miejscową ludność do budowy solidnych ziemianek. Dużą ziemiankę, będącą przeglądem wszelkich dostępnych i „zagospodarowanych” na miejscu surowców, można tam oglądać do dziś.

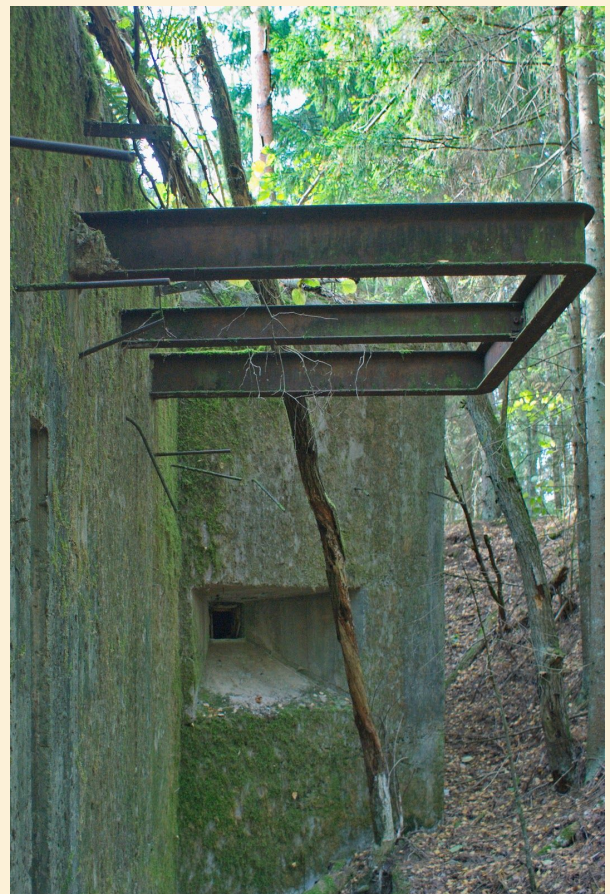
PDOT (48-PA-09) z charakterystycznymi szynami nad wejściem. Na Litwie tego typu elementy miały więcej szczęścia i spotyka się je częściej niż u nas. Fot. K. Jankus.

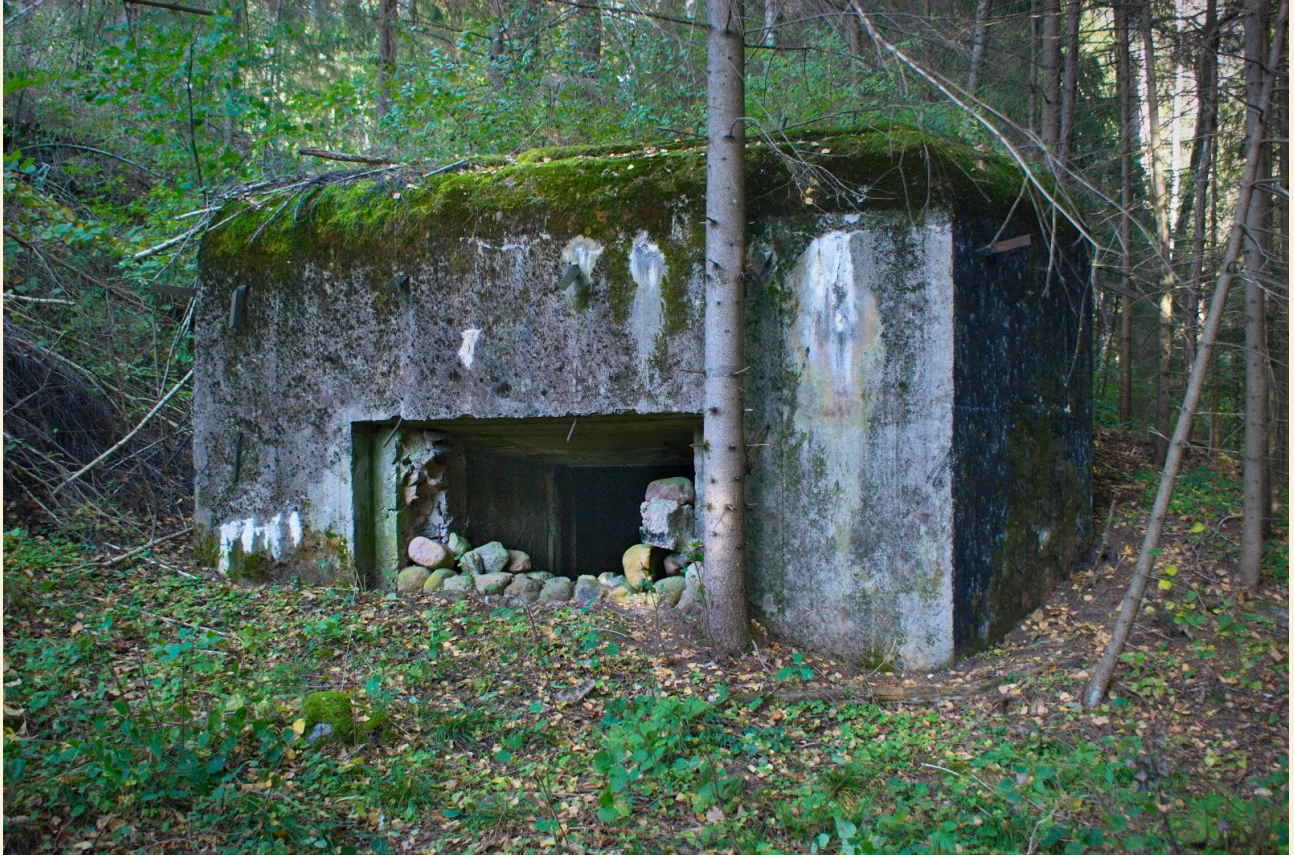
Jednoizbowy PDOT (48-PA-08) w gęstym lesie nad brzegiem Zapsė. Fot. K. Jankus

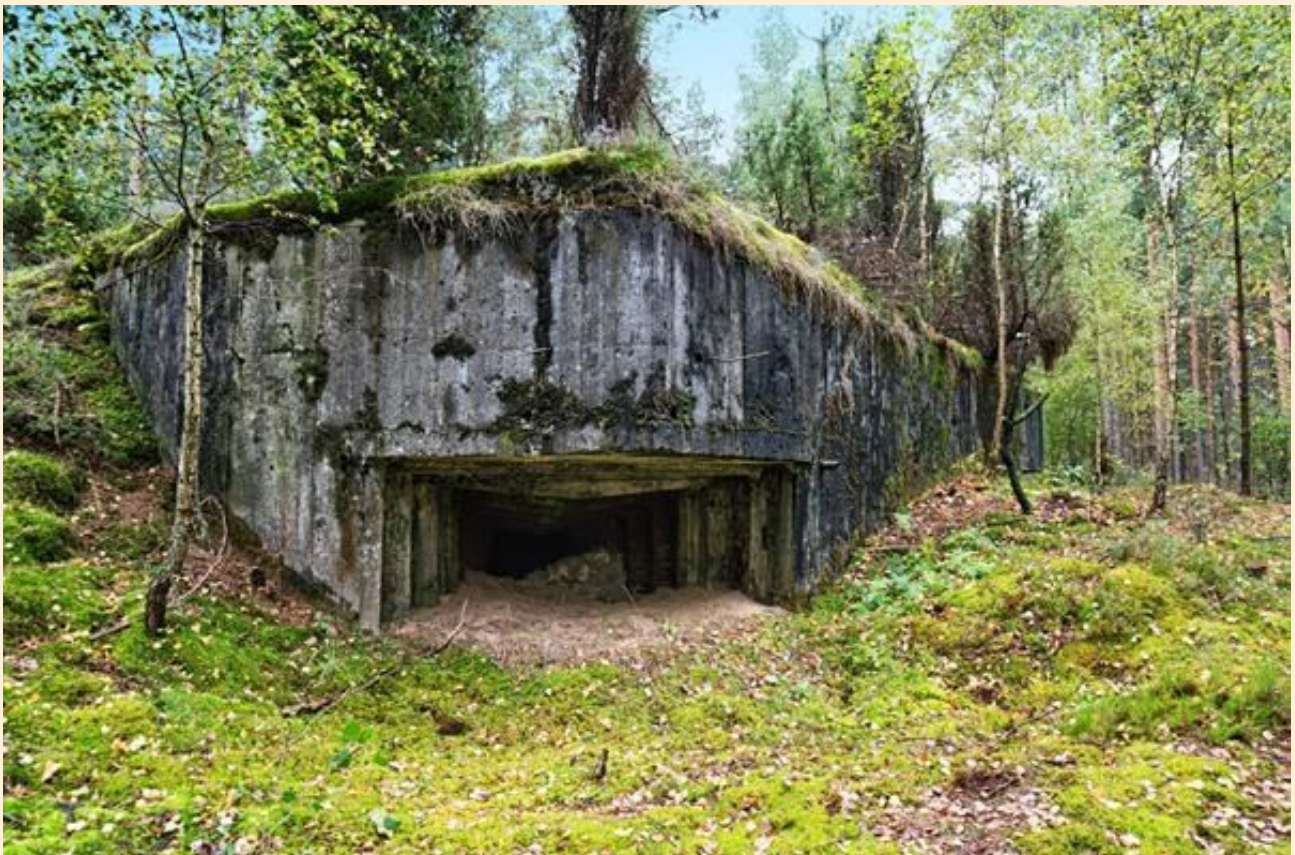
*Widok na ambrazurę dla zestawu Ł-17 na schronie typu ADOT (ADOT-1-L).
Punkt Oporu Ciemnoszyje, 66 Osowiecki Rejon Umocniony. Fot. P.Tymiński (2012)*

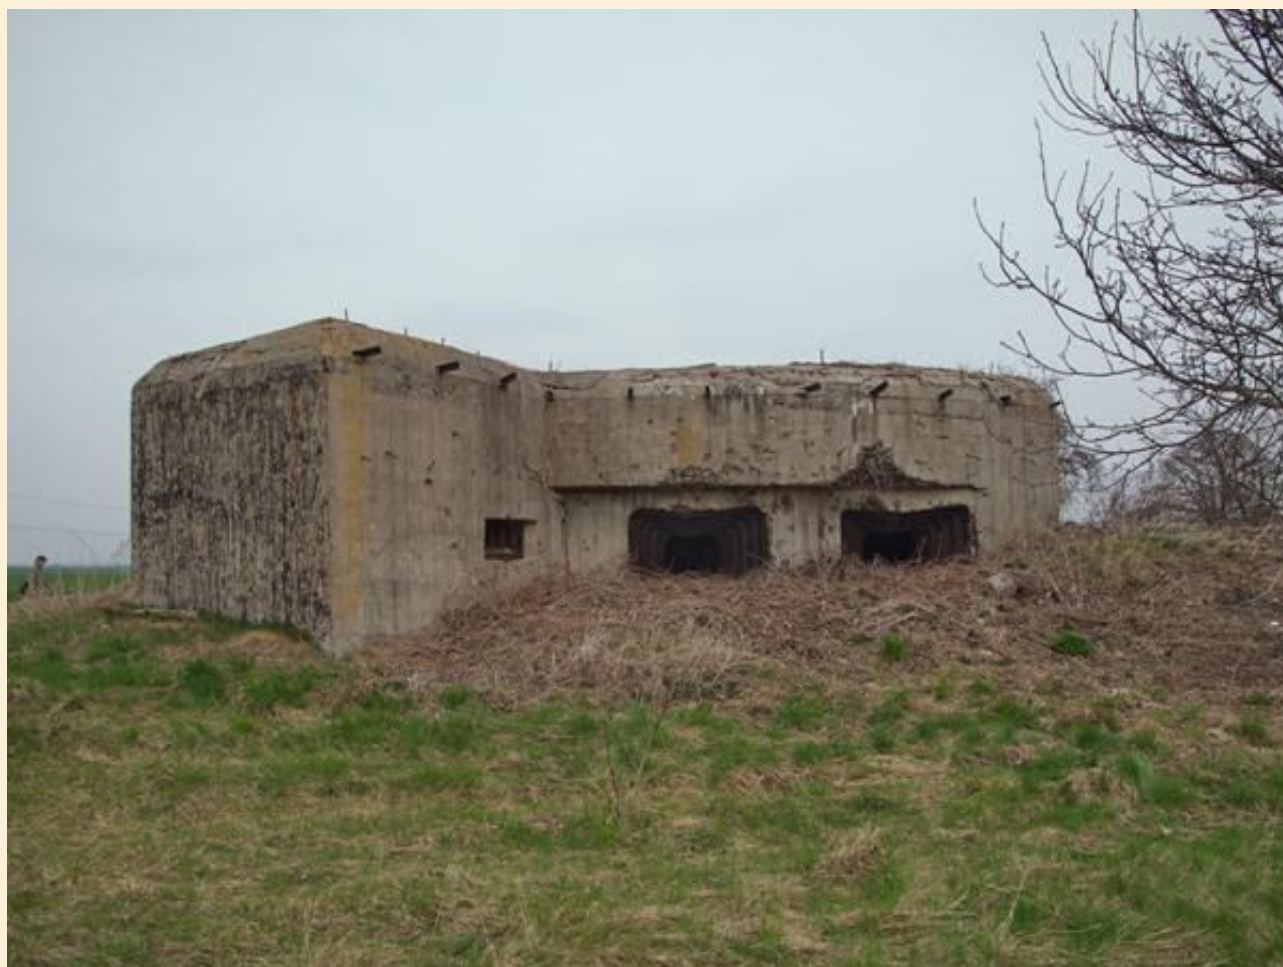
Widok na ścianę frontową schronu typu APK (APK-6a-P) zbudowanego na terenie Punktu Oporu Folwark, 04 Strumiłowski Rejon Umocniony. Fot. P.Tymiński (2019)

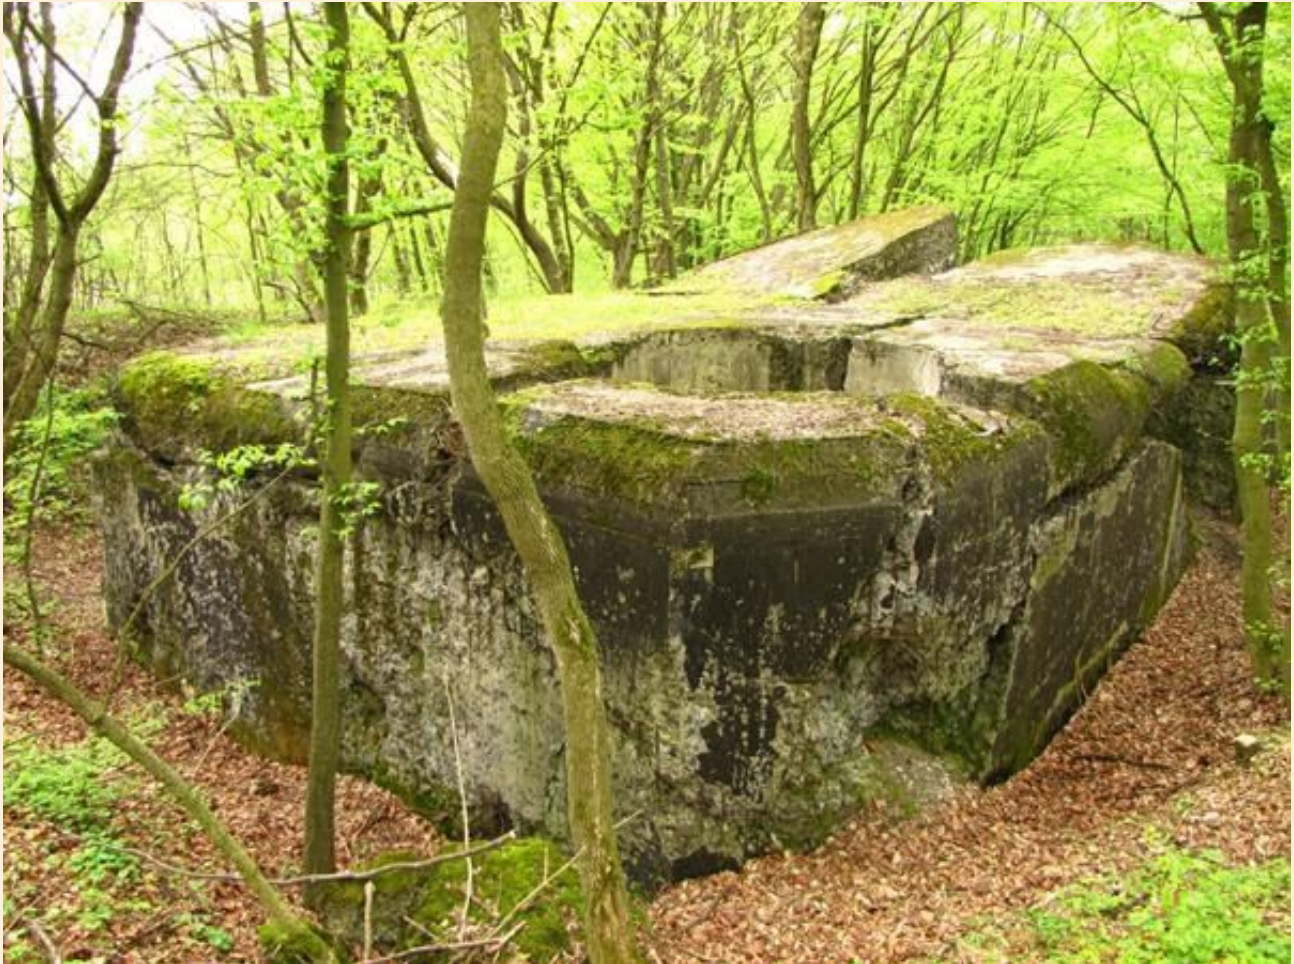
Widok na część tyłową (z otworem technologicznym po wymontowanej kopule pancernej) zniszczonego schronu typu APK (APK-4-P) zbudowanego na terenie Punktu Oporu Krasieczyn, 08 Przemyski Rejon Umocniony. Fot. M. Kozdrój (2014)

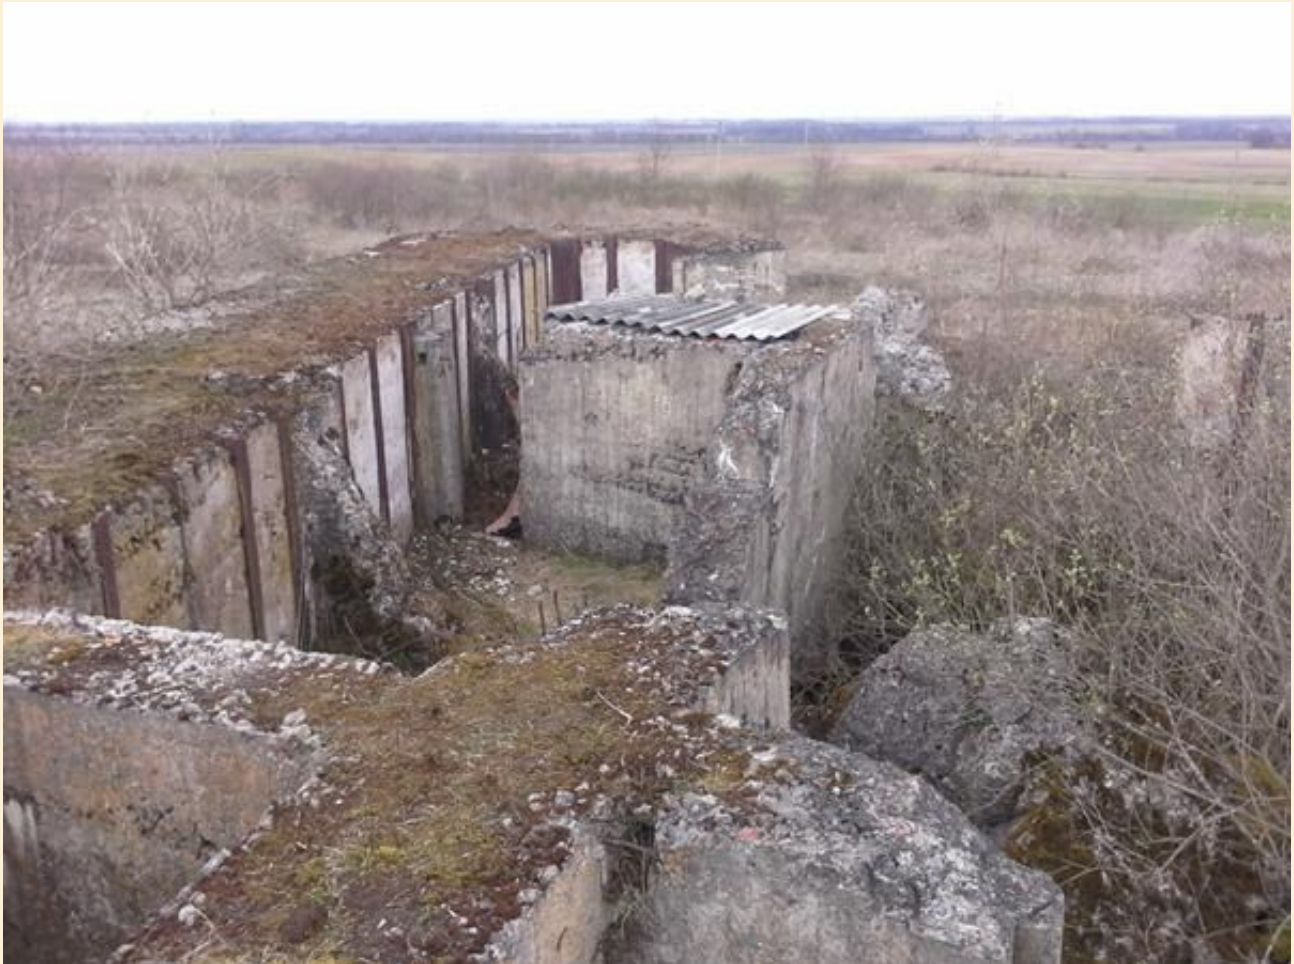
Nieukończona bryła schronu typu APK (APK-11-L). Jest to jedyna znana realizacja konstrukcji wg projektu N 363II - obiektu typu APK o najwyższej odporności na ostrzał, zaprojektowanym zgodnie z wytycznymi z 1941 r. Punkt Oporu Virbalis, 44 Kowieński Rejon Umocniony.

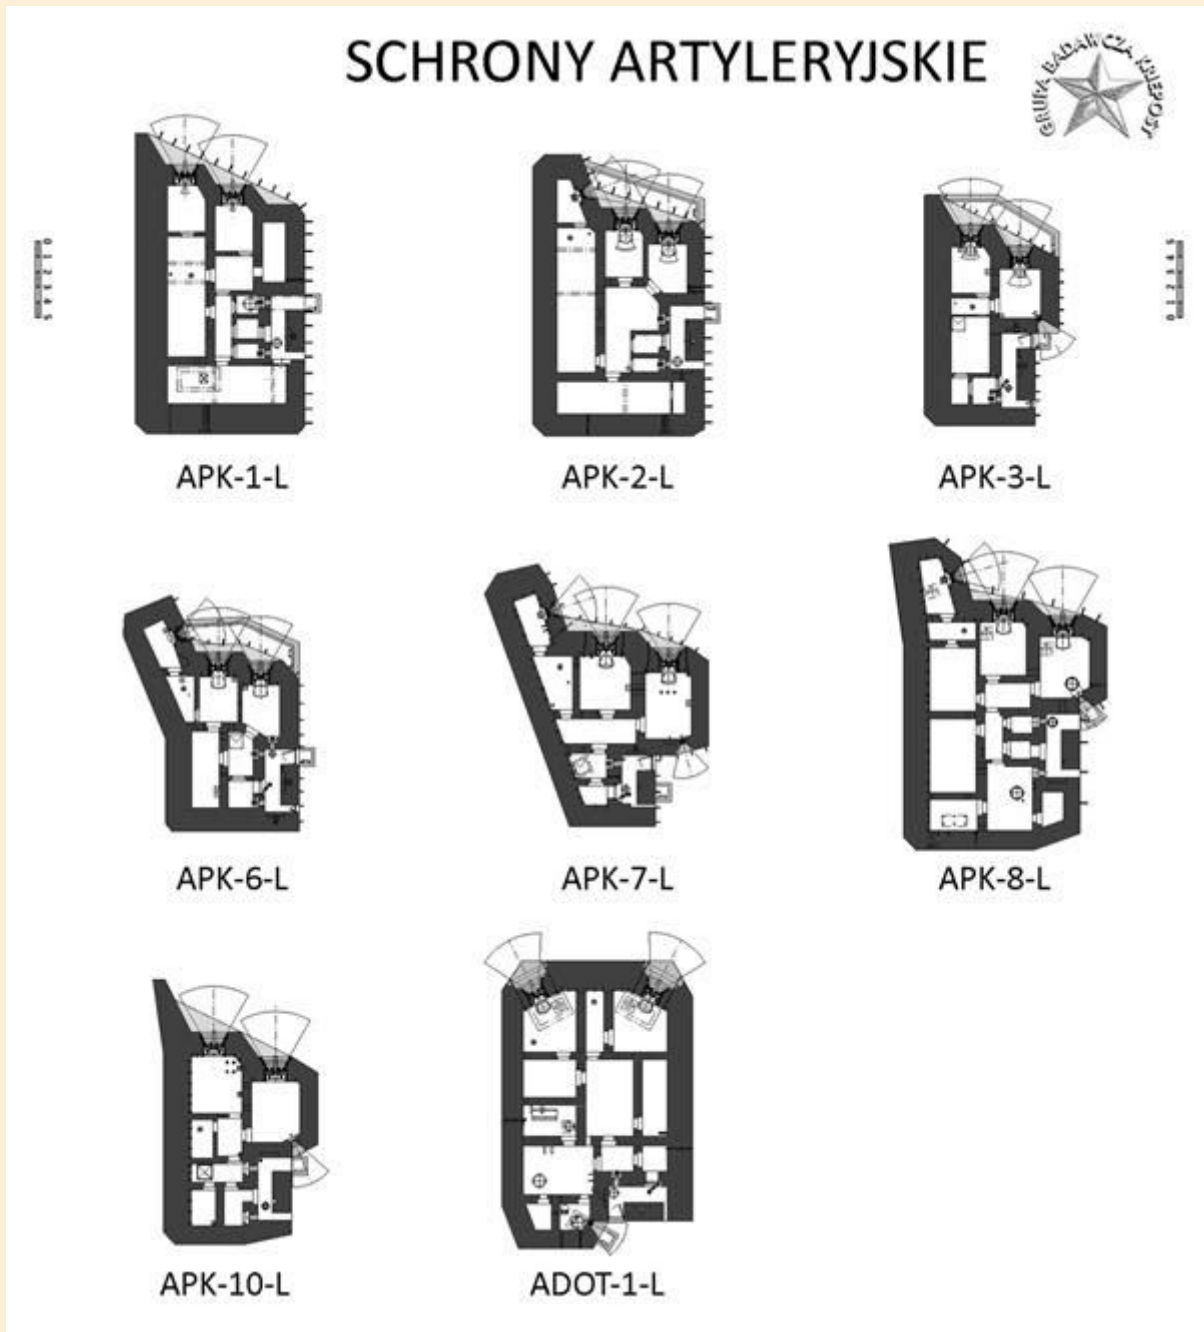
Miniatury rzutów górnych kondygnacji niektórych schronów artyleryjskich zbudowanych na "Linii Mołotowa". Rys. Ł.Kozdrój. Źródło: "Fortyfikacje Łuku Białostockiego 1940-1941", GB Kriepost, Wyd. EKO-DOM, Grajewo 2019.

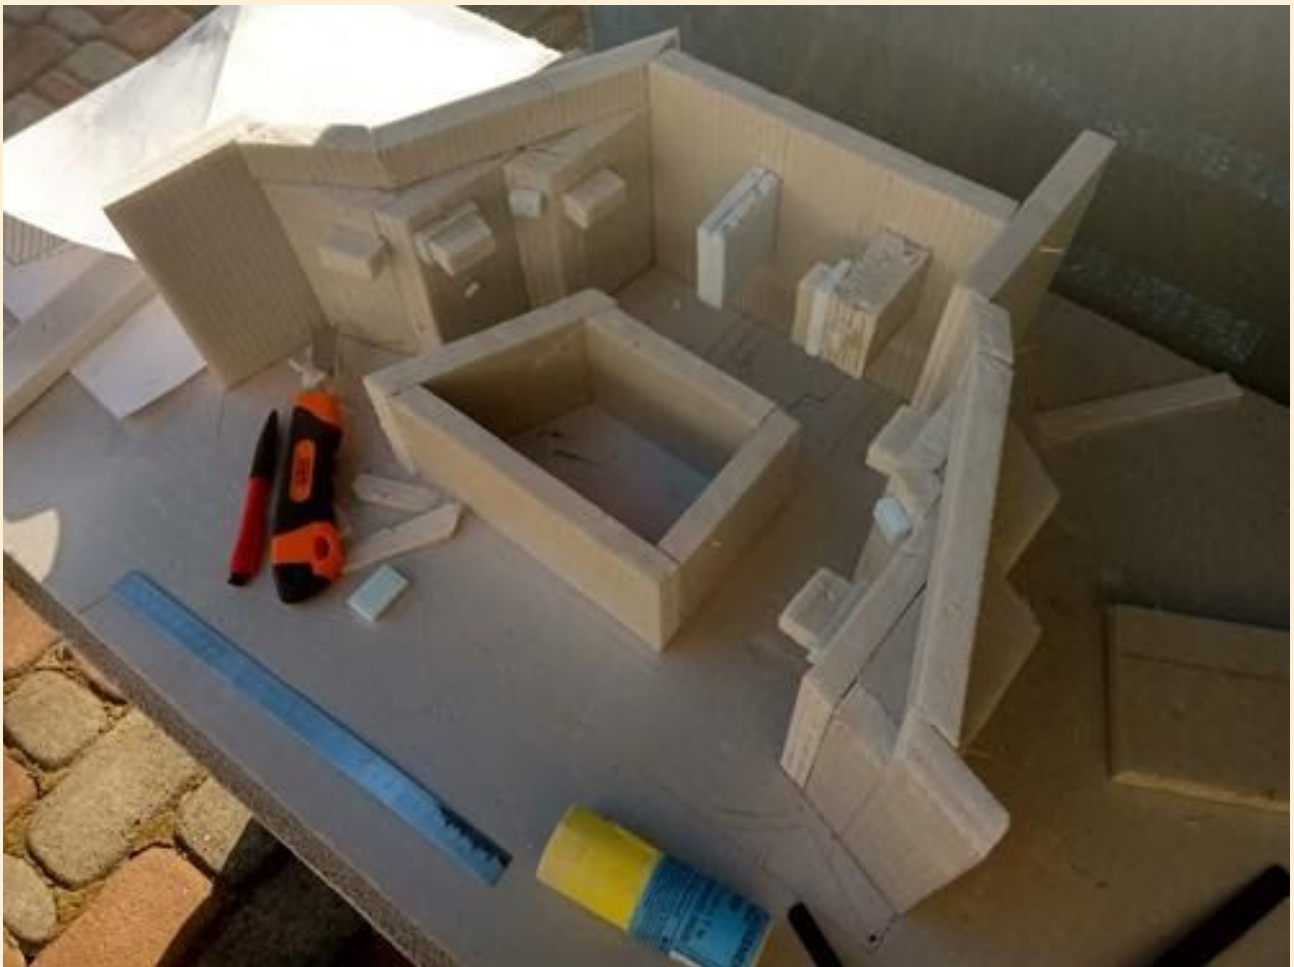
Przygotowanie szalunków z zarysem kaponiery. Fot. O. Kreszczanow

W dalszej kolejności przystąpiłem do zalewania formy betonem. Musiałem działać szybko, aby beton nie ulegał rozwarstwieniu, zachował należytą gęstość, dawał się formować i nie był zbyt rzadki.

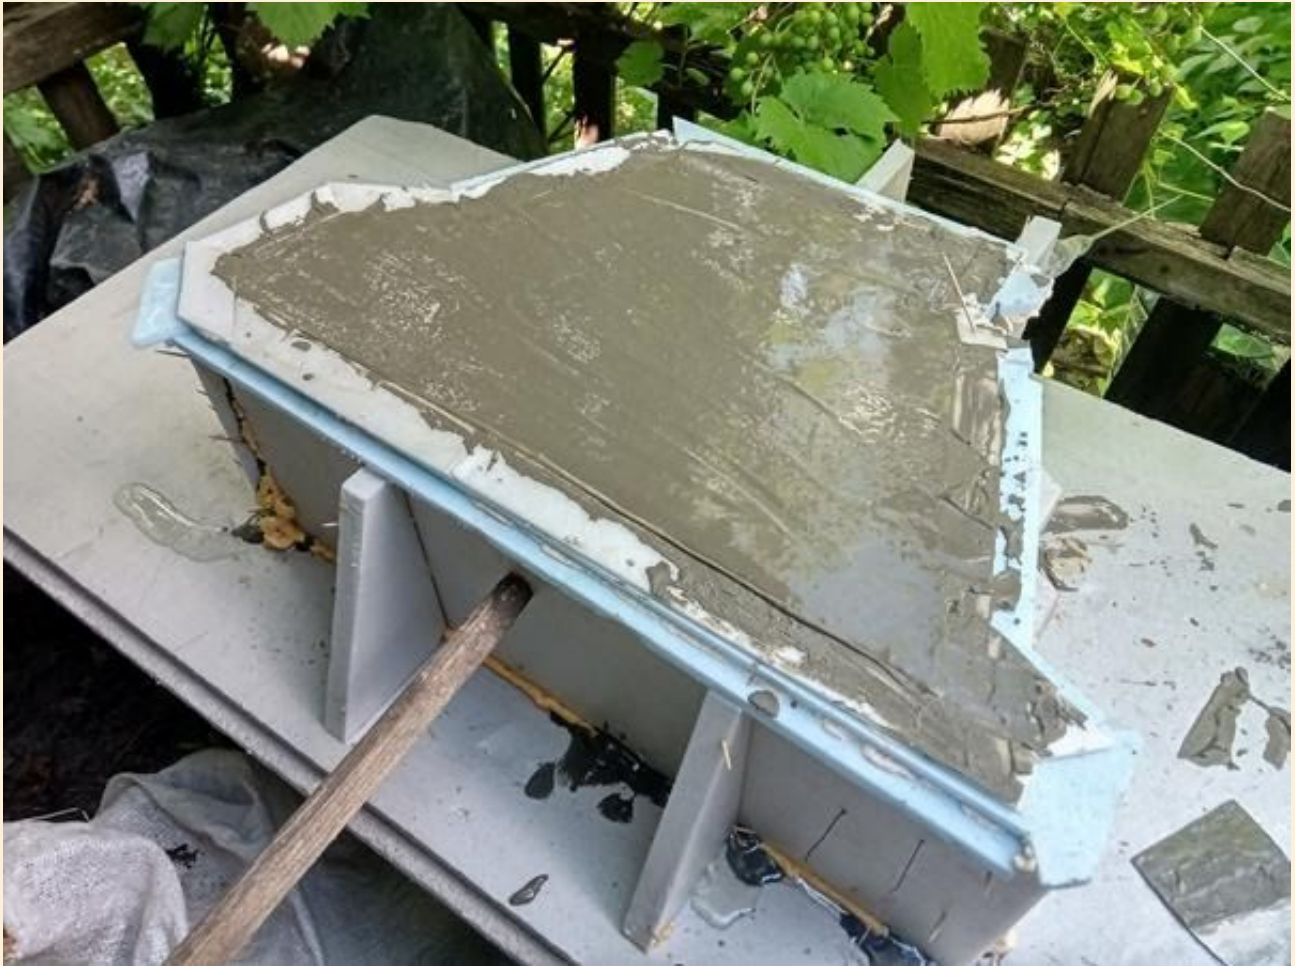
Faza betonowania modelu kaponiery. Fot. O. Kreszczanow

Po wylaniu dałem betonowi 12 godzin na związanie się. Następnie przystąpiłem do zdejmowania szalunków. Trzeba to robić delikatnie, aby nie uszkodzić wciąż cienkich ścianek wylewki. Wraz z szalunkiem zdemontowałem większą część odciągów, żeby nie pociąć ich przy montażu. Po zdjęciu szalunków przystąpiłem do prac rzeźbiarskich celem naniesienia uszkodzeń i śladów trafień nieprzyjacielskiej artylerii. Specjalnie zamocowanym gwoździem przebiłem otwory, zaś szydłem wykonałem wykruszenia w świeżym betonie. Po ukończeniu tej fazy pracy, przykrywszy bunkier wilgotną szmatką, odstawiłem go, aby wysechł i stwardniał.

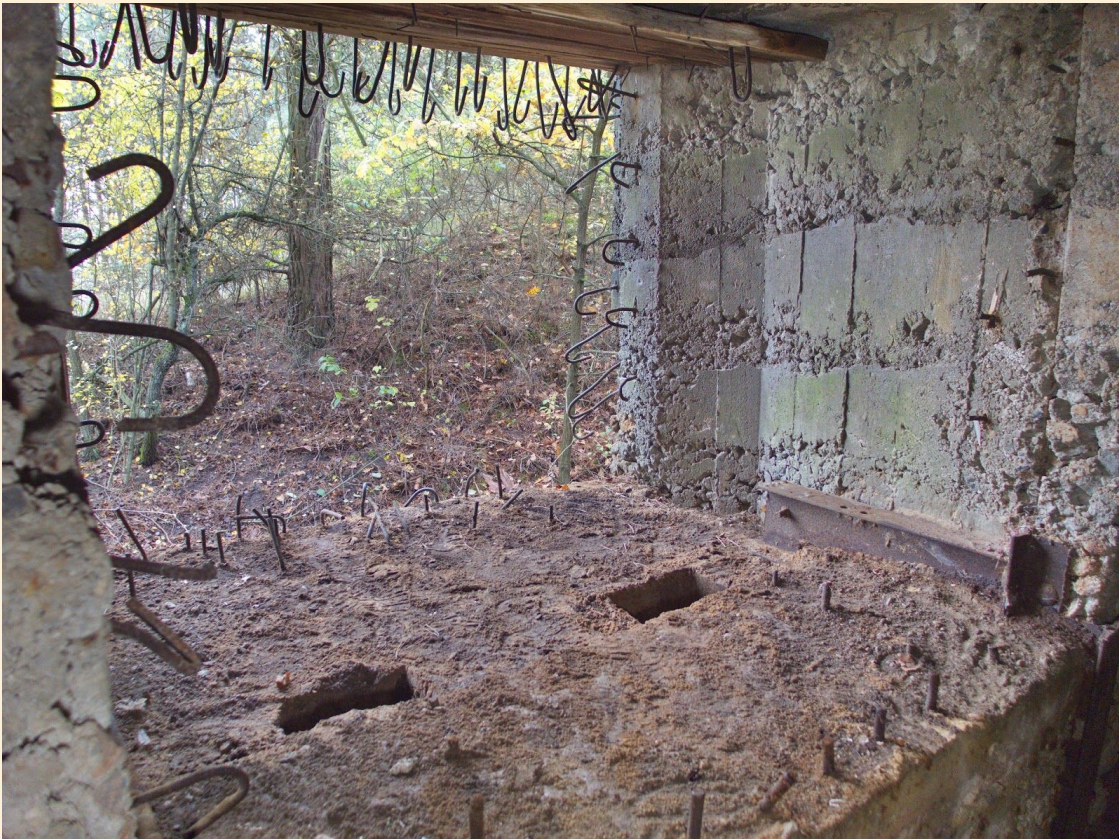
*Otwór technologiczny pozostawiony w celu późniejszego osadzenia pancerza skrzyniowego zestawu DOT-4.
Fot. P. Tymiński*

prętami zbrojenia ścian schronu. Na dole tego otworu były dwa wystające profile, służące do zamontowania poziomej belki podporowej pancerza. W stropie nad pancerzem były również dwa pionowe otwory, służące do wprowadzenia profili stalowych, kotwiczących pancerz skrzyniowy w ścianie schronu.

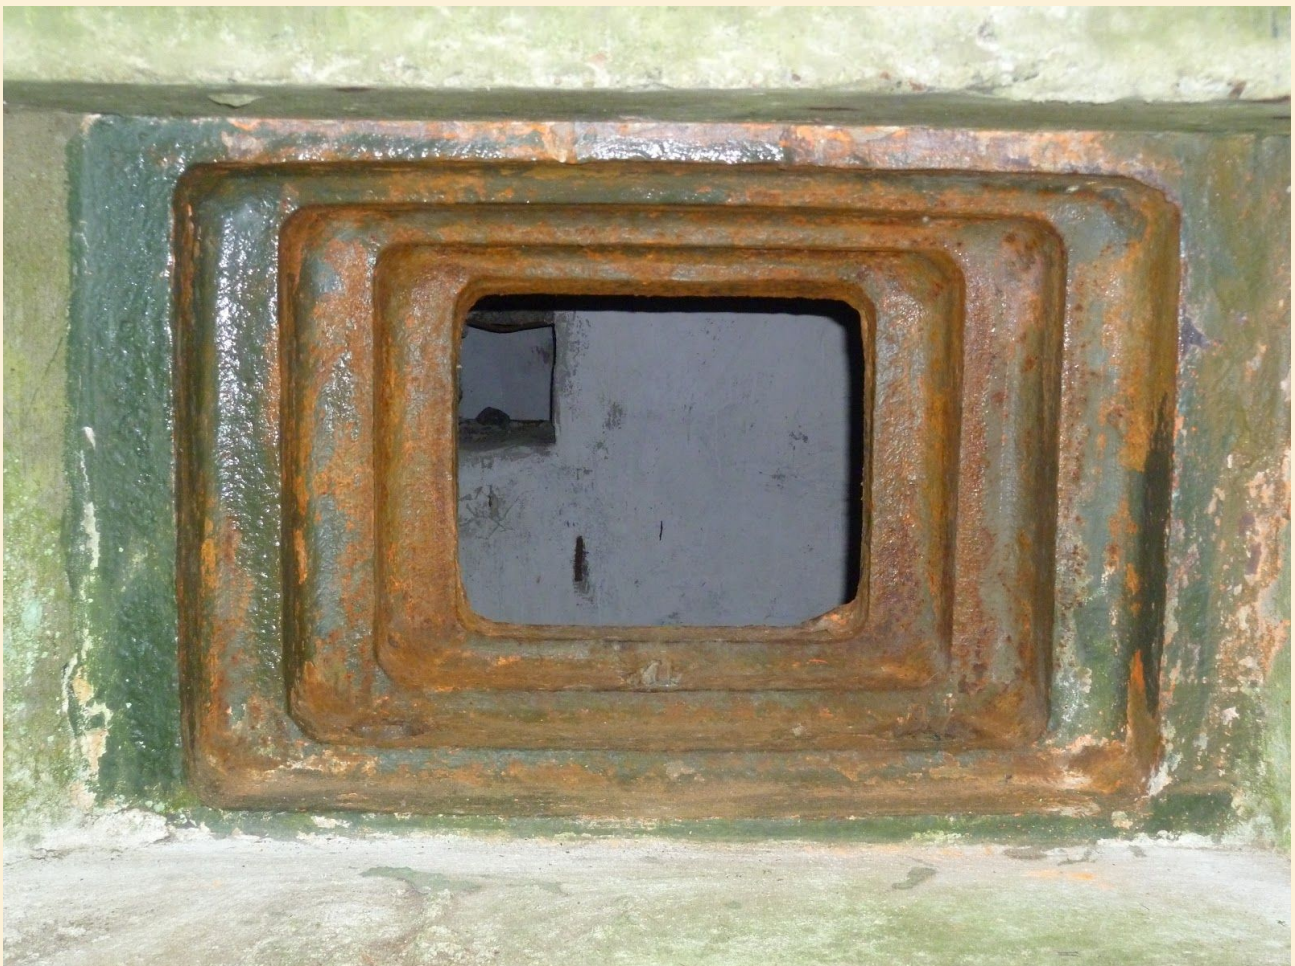
*Oryginalnie zamontowany pancerz DOT-4 na którym wykonano formę dla repliki pancerza.
Fot. J. Kulak*

oryginalnego pancerza, zapadła decyzja o wykonaniu repliki tego elementu wyposażenia. Po zlokalizowaniu zamontowanego w schronie pancerza (w stanie nieuszkodzonym) należało przygotować go do wykonania formy. Pancerz został dokładnie oczyszczony i zabezpieczony preparatem antyadhezyjnym. Ponieważ pancerz jest wykonany w kształcie dwustronnego lejka należało zamontować wstawkę rozdzielającą, która umożliwi wyjęcie części wewnętrznej i zewnętrznej formy.

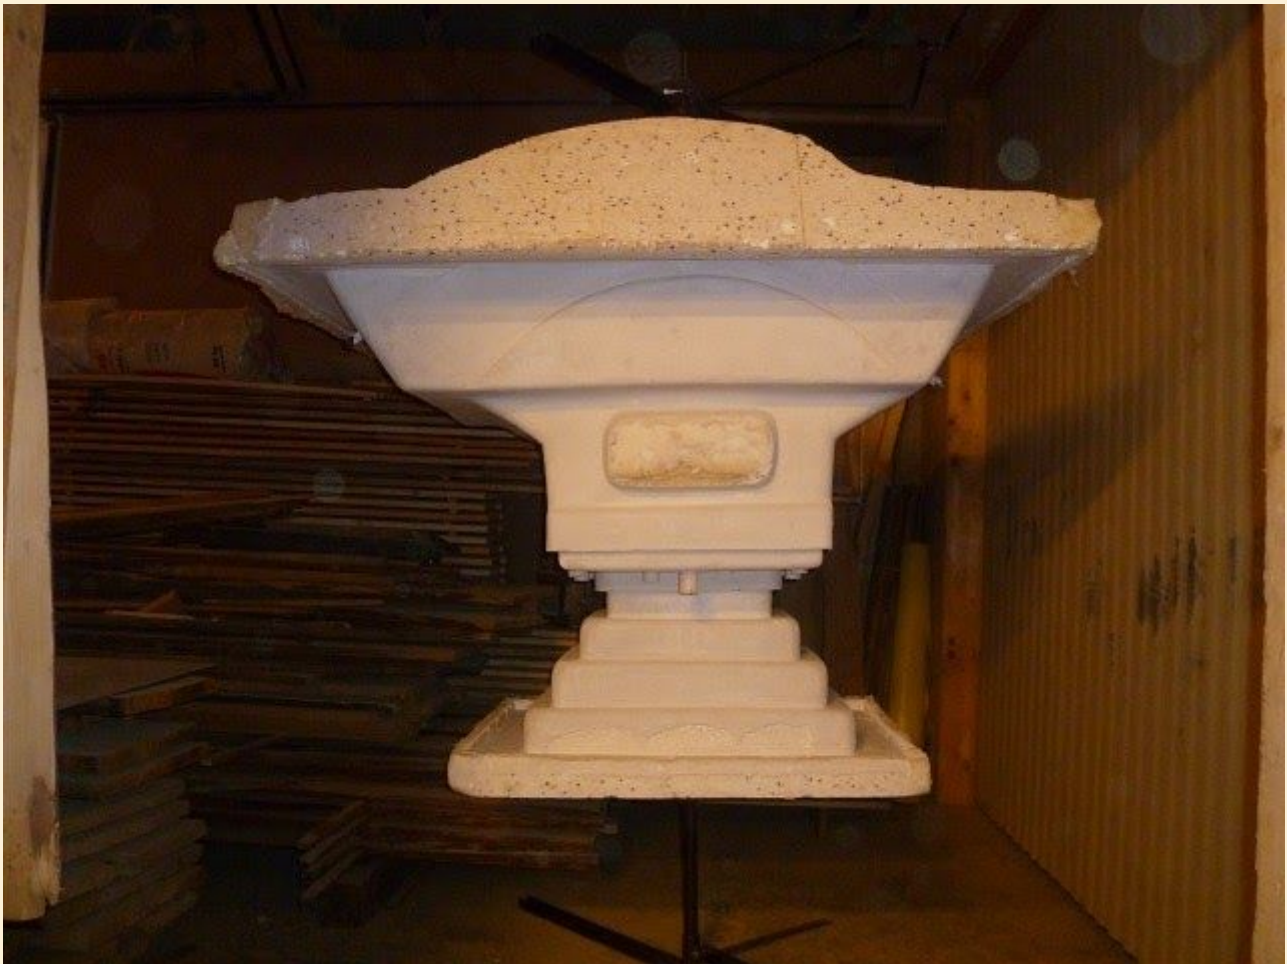
Wykonana forma w stanie surowym. Fot. J. Kulak

pancierza posiada różne załamania i nierówności, które skutecznie utrudniają wykonanie tej czynności. Ostatecznie trzeba było dokonać kilku cięć i część fragmentów formy wyjąć oddzielnie. Wszystkie elementy formy zostały dokładnie dopasowane i sklejone klejem montażowym, natomiast wszystkie ubytki i niedoróbki uzupełnione pianką. Całość osadzono na stojaku który umożliwiał obracanie formy w dowolnych pozycjach.

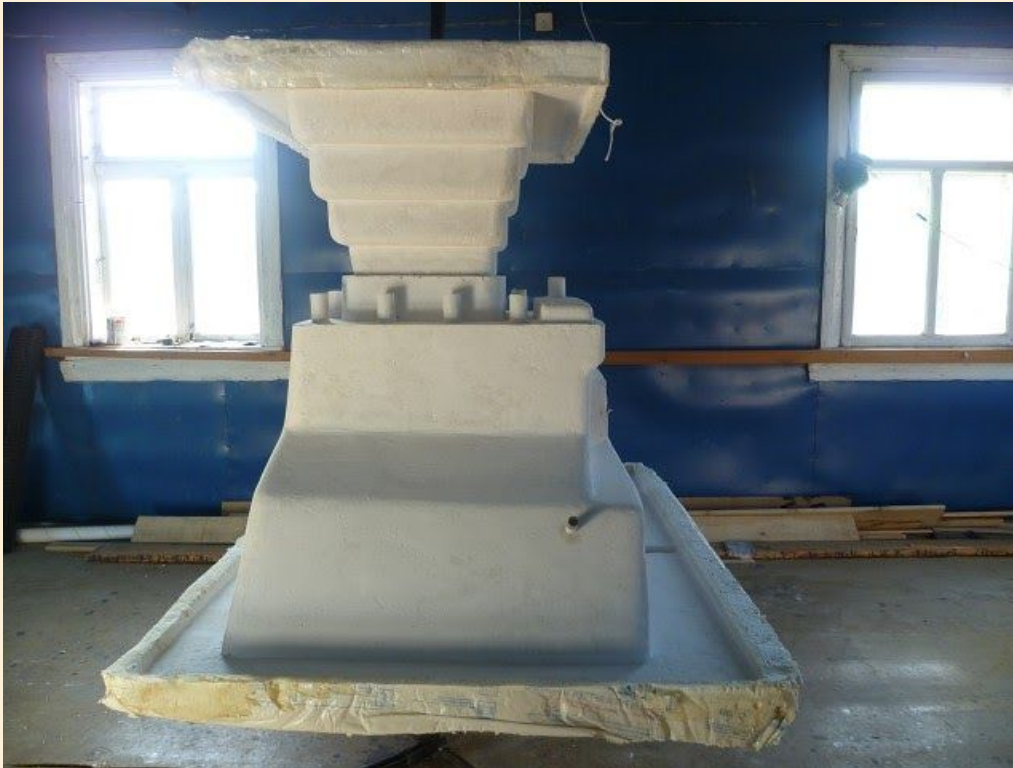
*Powierzchnia formy
wyrównana gipsem
szpachlowym.
Fot. J. Kulak*

Kolejnym etapem było wyrównanie powierzchni.
Do tego użyty został gips szpachlowy, co
pozwoiliło uzyskać równą powierzchnię.
