SZLAKIEM LINII MOŁOTOWA

BIULETYN GRUPY BADAWCZEJ KRIEPOST

SCHRONY ARTYLERYJSKIE W SYSTEMIE UMOCNIEŃ STAŁYCH
LINII MOŁOTOWA Z LAT 1940-1941

№ 3

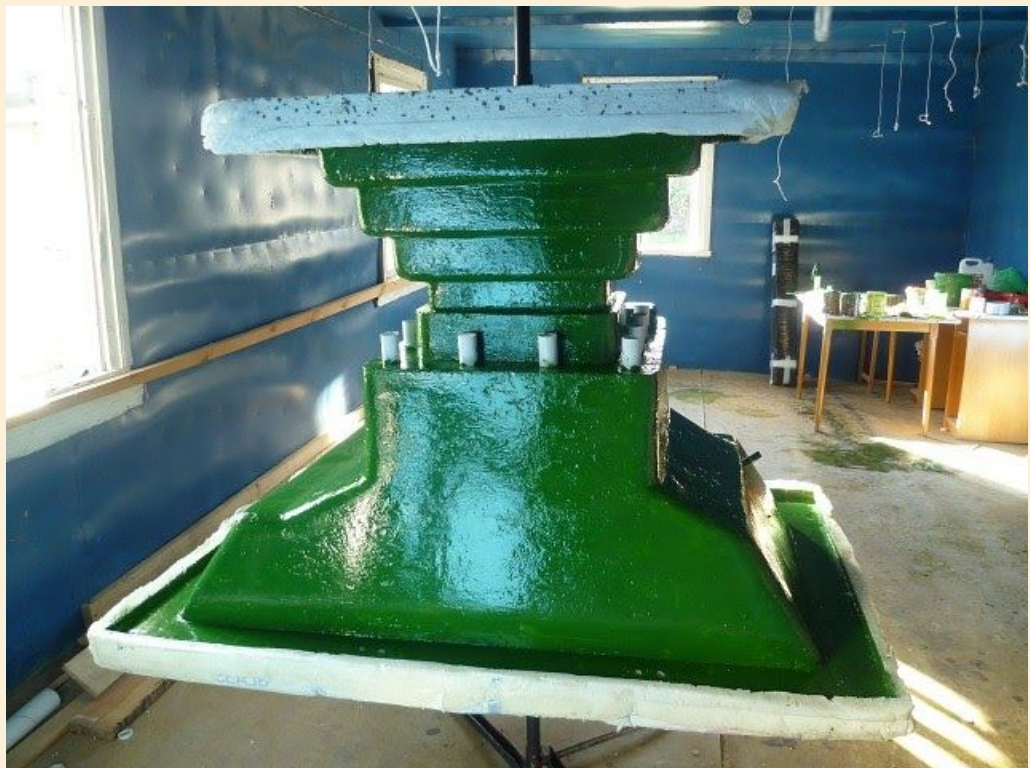
*Podkład wykonany
żelkotem.
Fot. J. Kulak*

Całą powierzchnię pokryto woskiem separującym,
a następnie żelkotem.

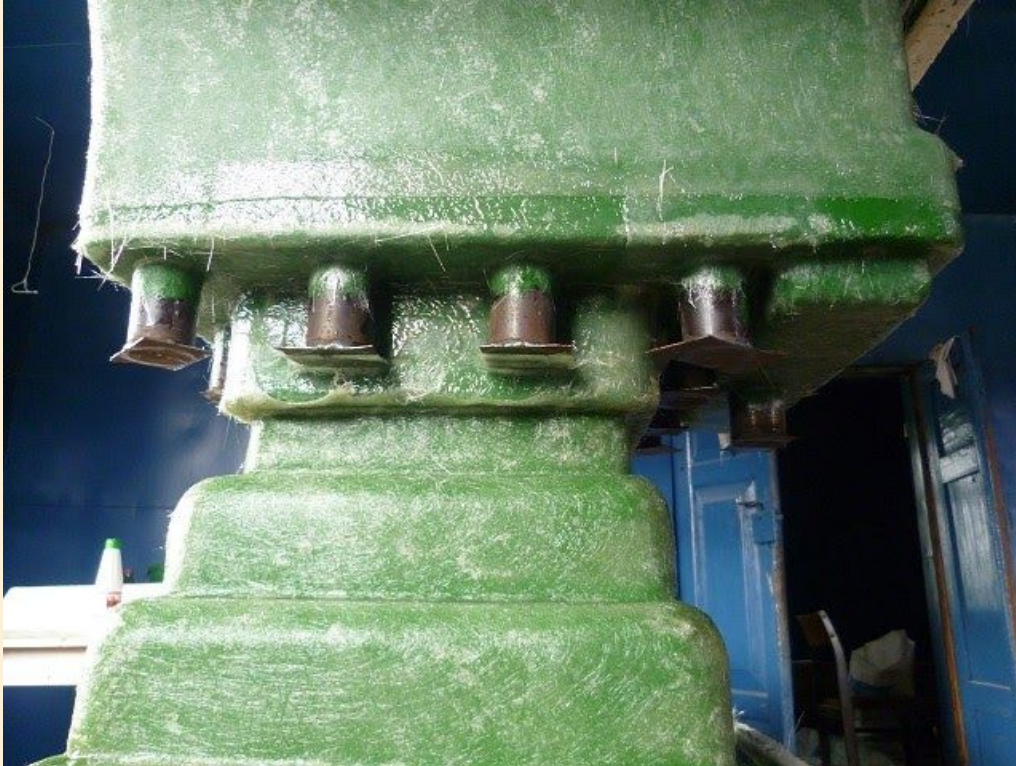
*Forma pokryta żywicą poliestrową – widoczne gniazda śrub mocujących płytę dociskową jarzma.
Fot. J. Kułak*

Przygotowane wcześniej gniazda śrub mocujących założono na plastikowe rurki ustalające i całą powierzchnię pokryto matą zbrojeniową nasączoną żywicą poliestrową.

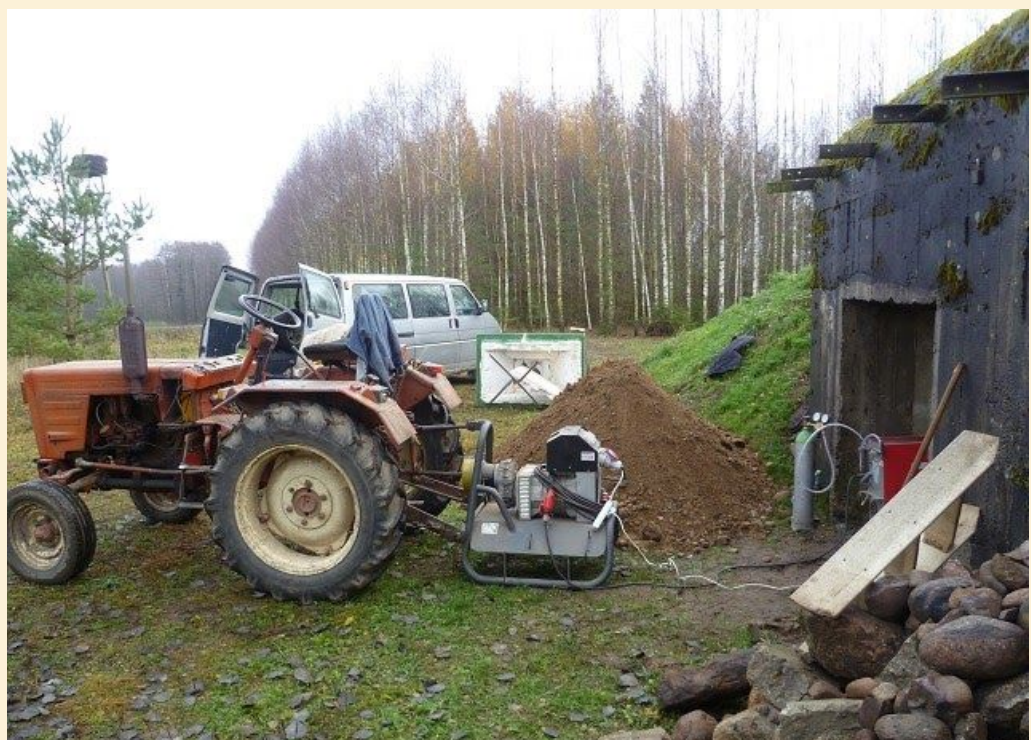
*Przygotowania do montażu repliki pancierza.
Fot. J. Kułak*

Tak przygotowana replika pancierza znalazła się na placu budowy.

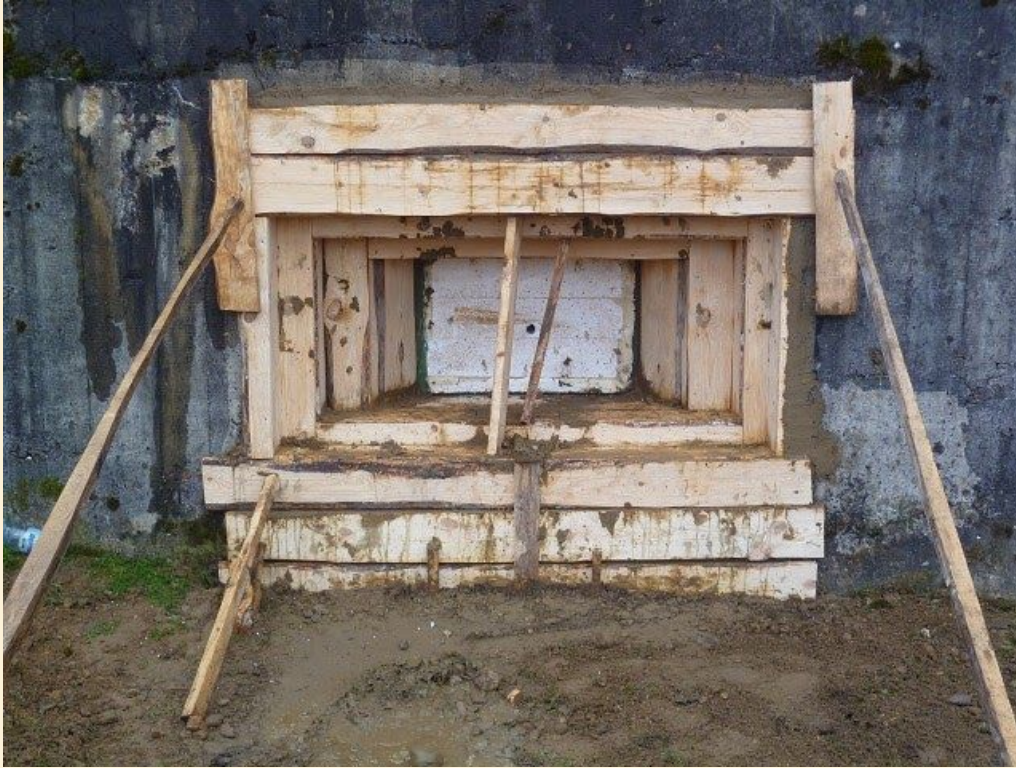
*Zabetonowany szalunek pancierza.
Fot. J. Kulak*

Następnie pancierz z szalunkiem został zamontowany w otworze strzelnicy i przygotowany do zabetonowania.

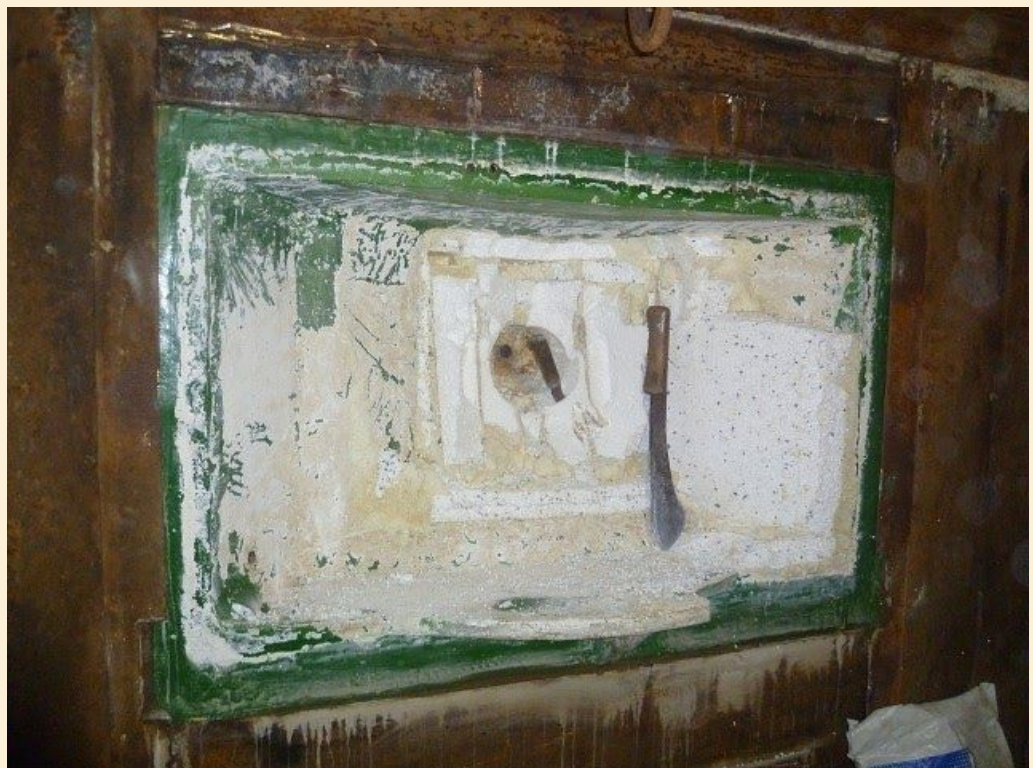
*Usuwanie formy pancierza.
Fot. J. Kulak*

Kolejnym etapem było usunięcie piankowej formy i oczyszczenie pancierza.

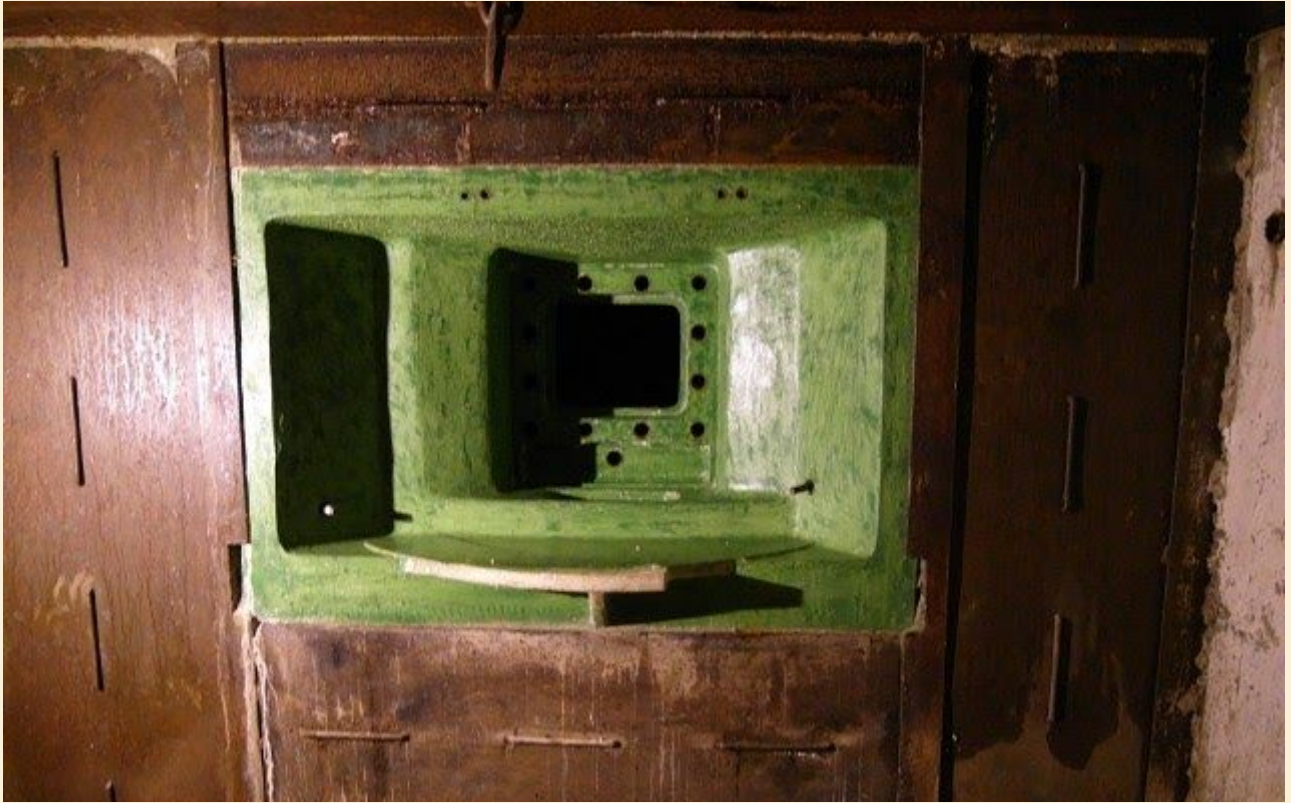
Replika pancerza po oczyszczeniu. Fot. J. Kulak

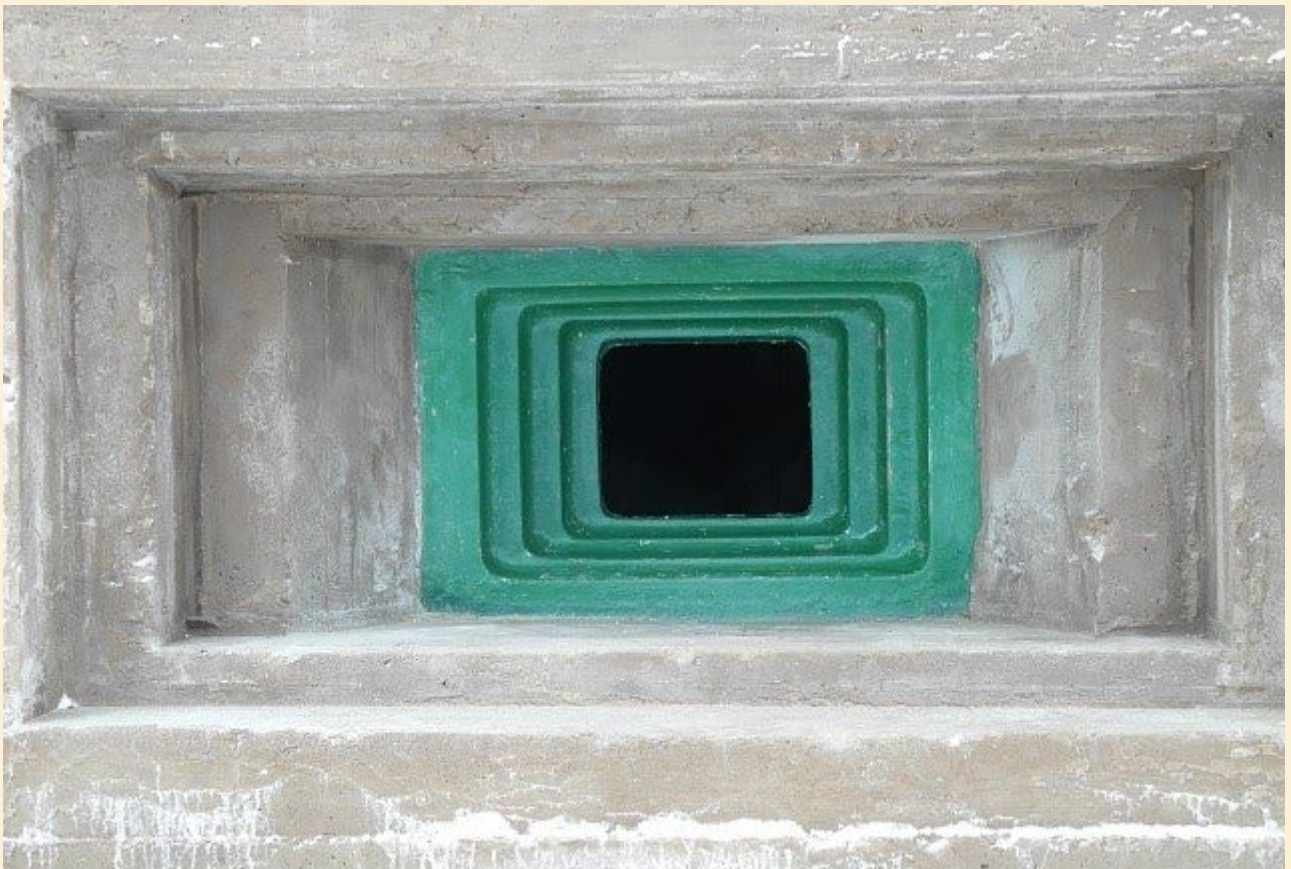
Replika pancerza od strony zewnętrznej – widoczne schodkowanie przeciwwrykoszetowe. Fot. J. Kulak
